INFORME DE CONSTRUCCIONES Y DEFICIENCIAS CENTROS EDUCATIVOS

SEPTIEMBRE 2025

Federación de Enseñanza
CCOO Madrid

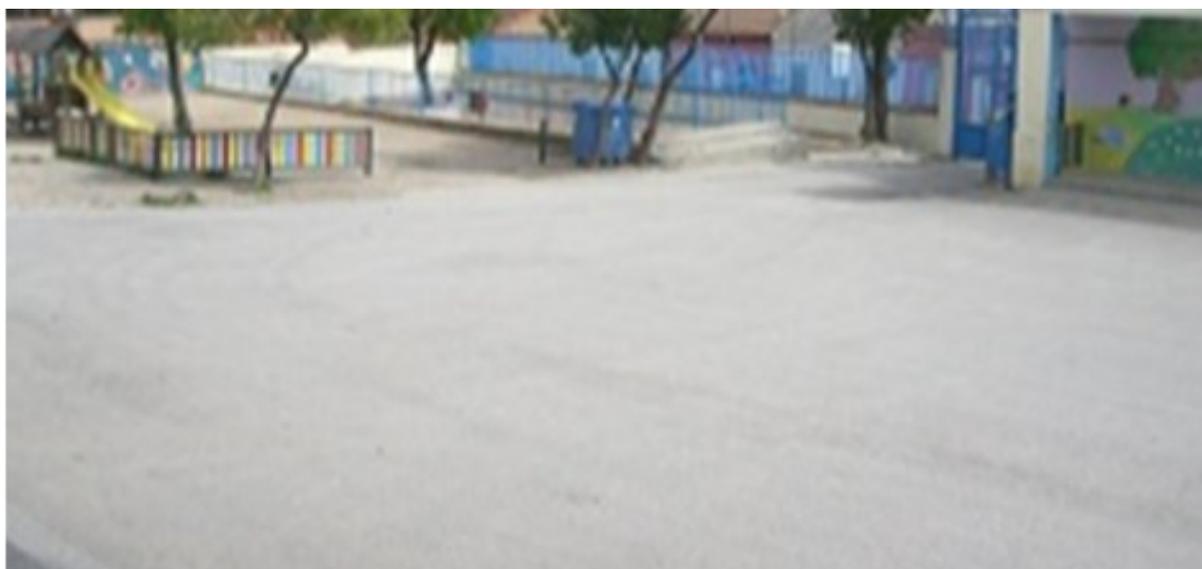
Informe detallado**DISTRITO: CARABANCHEL****CEIP LOPE DE VEGA**

El centro **carece de un gimnasio adecuado**, utilizando actualmente un aula reconvertida para este fin.

Esta situación **supone un riesgo evidente para la seguridad del alumnado y del profesorado**, debido a la **proximidad de ventanas, radiadores y luminarias tipo fluorescente**, además de la **inadecuación del espacio para la práctica de actividades físicas**.

Asimismo, **no se ha realizado ninguna actuación** en relación con la **construcción de un nuevo gimnasio ni con el techado del patio**, medidas imprescindibles para garantizar unas **condiciones seguras y adecuadas** en el desarrollo de la actividad educativa.

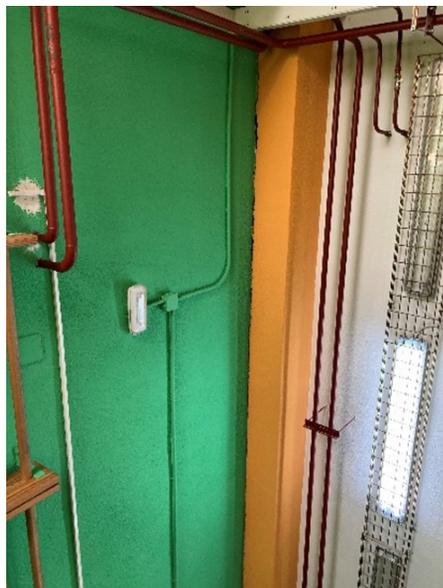
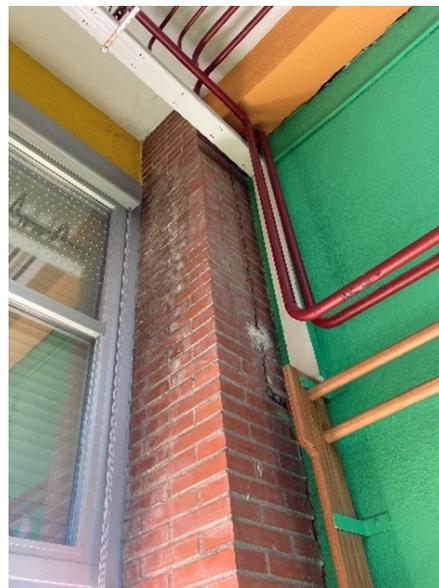
CEIP ARAVACA

La Inspección Técnica del Edificio (ITE) del centro ha resultado **desfavorable** debido a la presencia de grietas y humedades en la estructura del edificio.

Aunque se prevé la finalización de las obras de reparación durante el presente curso, **es imprescindible garantizar que la intervención sea completa y definitiva**, evitando la repetición de incidencias estructurales en el futuro.

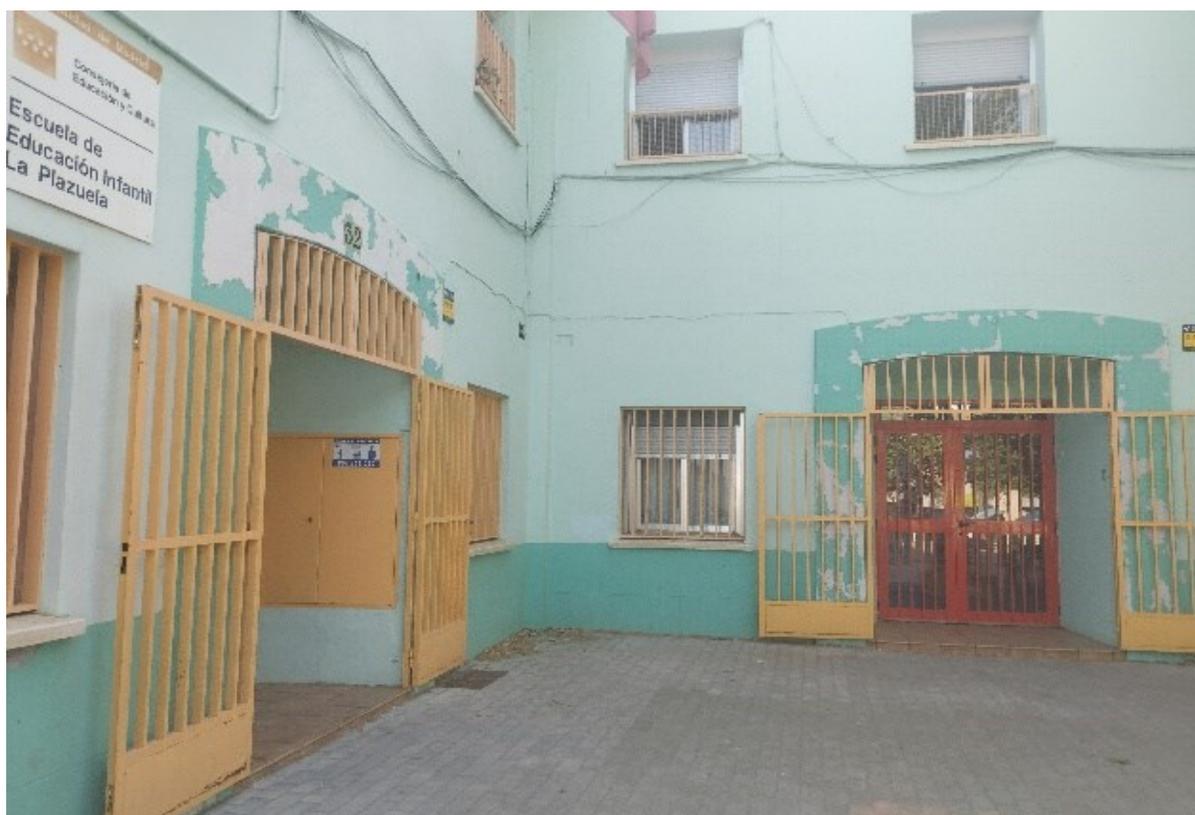
La **Inspección Técnica del Edificio (ITE)** del centro ha resultado **desfavorable** debido a las **numerosas deficiencias en la fachada**, entre ellas **grietas, humedades, desprendimiento de pintura y tejas desplazadas**.

No se ha iniciado ninguna actuación para su reparación, **ni existe previsión de inicio de las obras**, a pesar del riesgo que supone el deterioro estructural para la comunidad educativa.

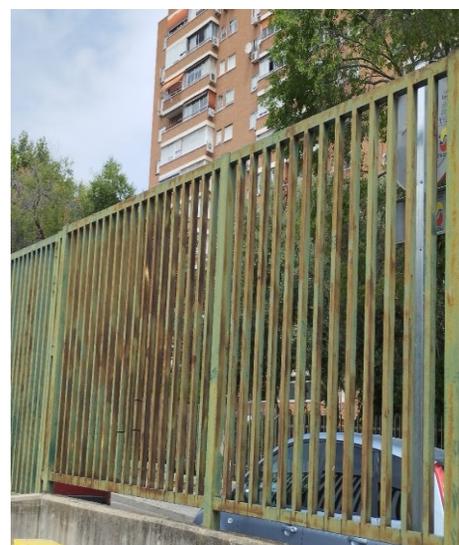
**EEII SAN FERMÍN**

En la **parte exterior del centro**, la **valla perimetral** presenta un **avanzado estado de oxidación**, lo que **compromete su seguridad y deteriora la imagen del recinto escolar.**

El equipo directivo ha **solicitado en repetidas ocasiones presupuesto para su reparación**, sin haber obtenido respuesta ni **compromiso de actuación** por parte de la administración.

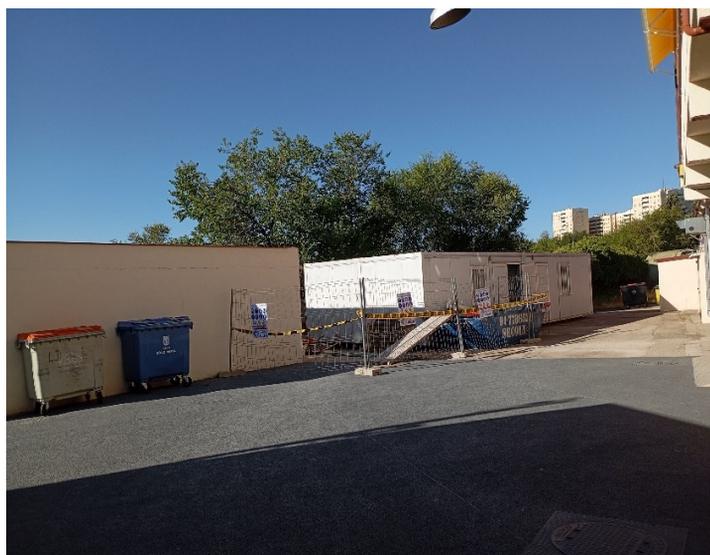
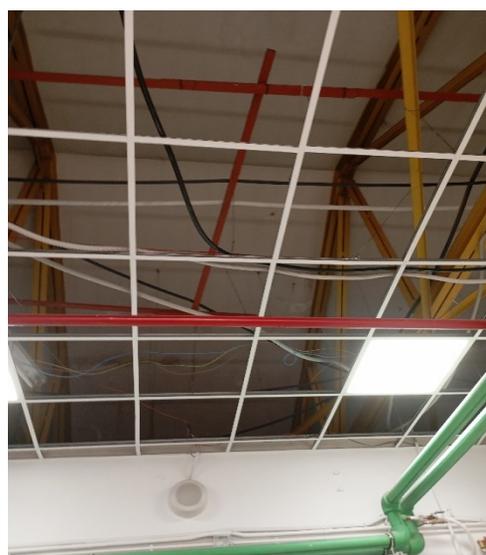
DISTRITO: PUENTE DE VALLECAS**CPEE VALLECAS**

Actualmente se están ejecutando obras en el gimnasio para la reparación de suelos y paredes afectados por humedades, originadas por fugas en las tuberías. También se interviene en el aula hogar y en un pasillo aledaño, donde el techo se encontraba hundido.

El centro presenta además humedades y grietas en distintos puntos del edificio, lo que evidencia deficiencias estructurales persistentes.

Las obras acaban de iniciarse y se están realizando parcialmente en horario de tarde, con el fin de garantizar la seguridad y el bienestar del alumnado y del profesorado durante la jornada lectiva.

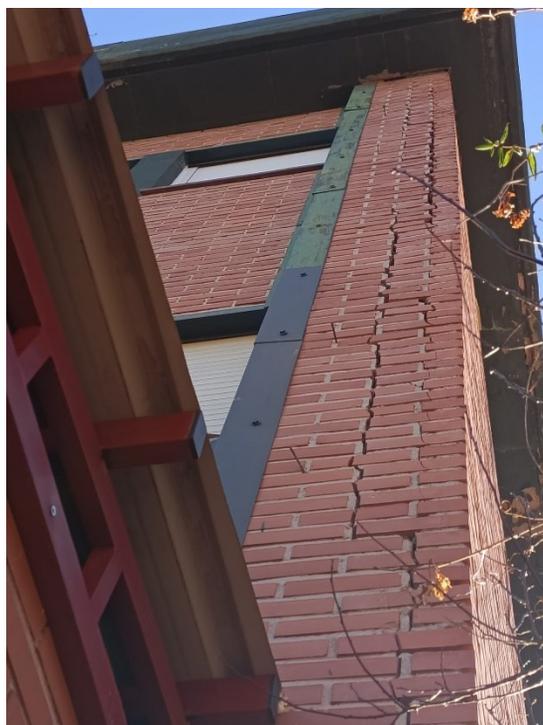
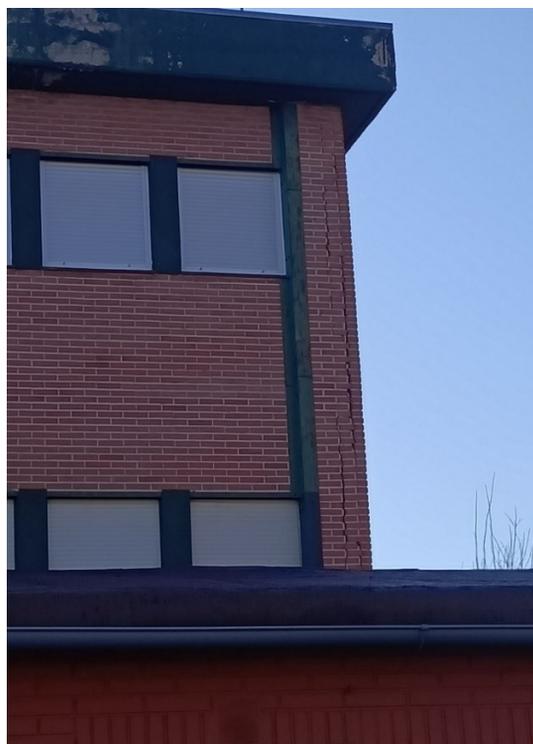
El centro **presenta una grieta de gran magnitud en uno de los edificios**, que se extiende **desde el alero del tejado hasta la base**, motivo por el cual **se ha acordonado la zona ante el riesgo de caída de cascotes**.

Asimismo, **se ha detectado otra grieta en el gimnasio**, sin que se haya acometido actuación alguna hasta la fecha.

El **servicio de Salud Laboral visitó el centro** para valorar la situación, pero **no se han iniciado trabajos de reparación ni medidas preventivas**. A día de hoy la situación sigue siendo la misma.

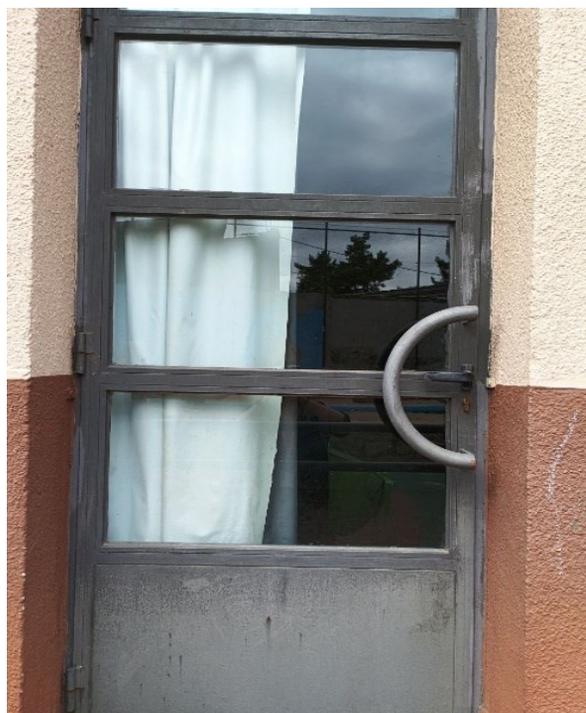
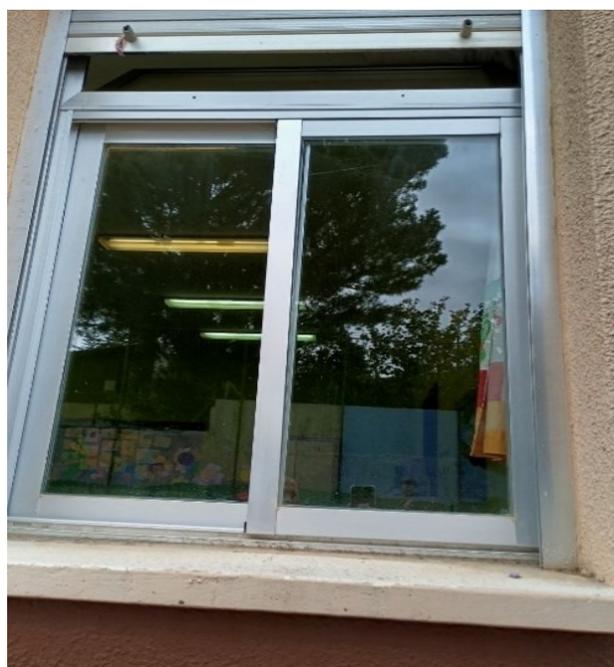
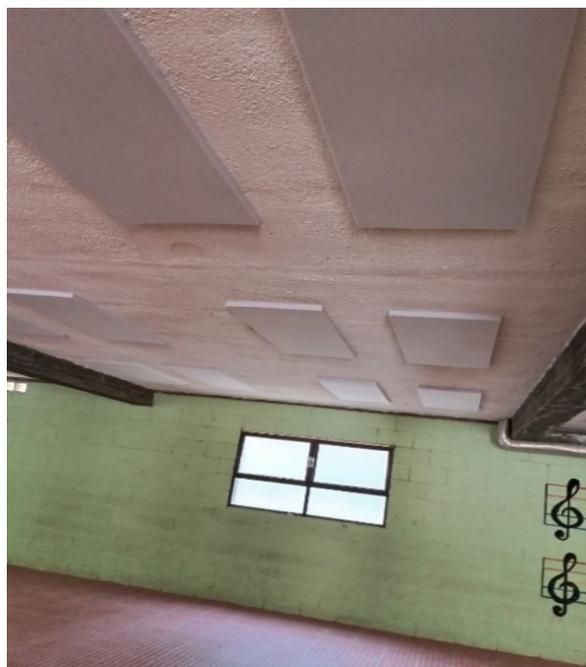
En la zona de Educación Infantil es necesario **sustituir o reparar las puertas y ventanas de hierro**, que presentan un estado muy deteriorado por su antigüedad. Asimismo, resulta preciso **renovar la tarima del aula**.

El Ayuntamiento ha visitado el centro para revisar las actuaciones pendientes, aunque por el momento no se ha concretado ninguna intervención.

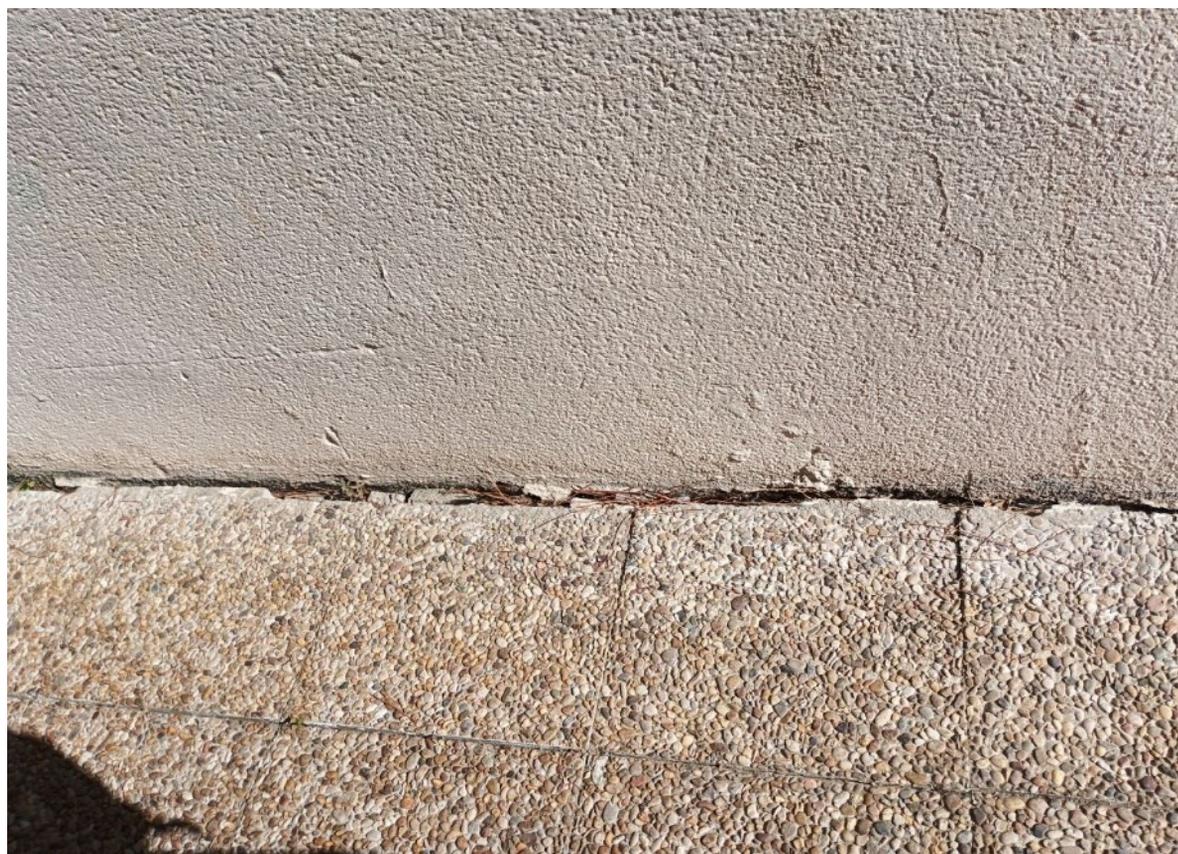
Informe detallado**LOCALIDAD: CERCEDILLA****IES LA DEHESILLA**

Es **necesario reacondicionar la pista deportiva y dotarla de una cubierta** que permita su uso en condiciones adecuadas durante todo el año. El centro **continúa sin disponer de una caseta para el conserje**.

Un árbol ha levantado las escaleras de acceso al patio, generando un socavón por el que se filtra el agua y provoca la inundación de un aula. Además, la **rampa lateral se está separando del edificio y presenta grietas de considerable gravedad**.

El **tejado del polideportivo carece de varias tejas**, lo que ocasiona filtraciones y goteras en el interior.

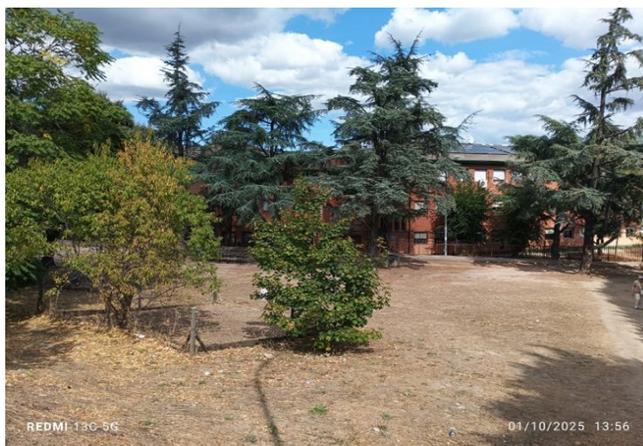
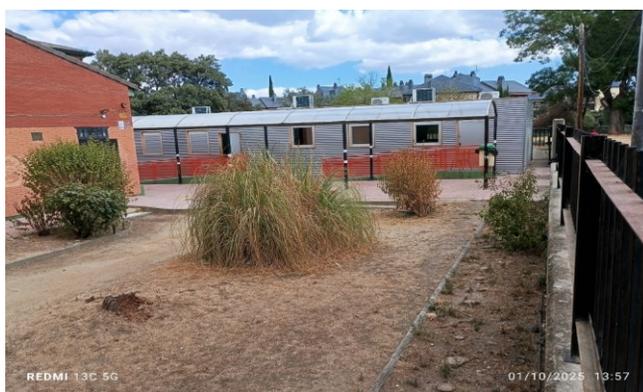
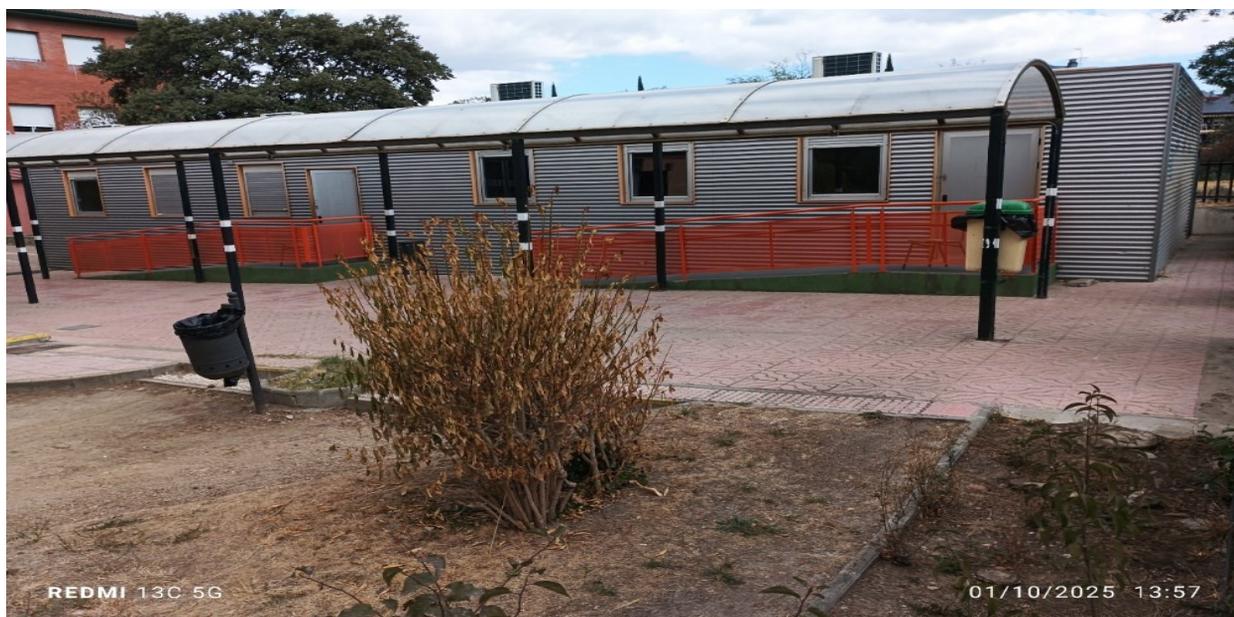
LOCALIDAD: COLLADO VILLALBA**IES MARÍA GUERRERO**

El centro necesita una ampliación, dado que parte del alumnado continúa en aulas prefabricadas. Los barracones presentan además deficiencias en las ventanas y problemas de ventilación.

Se ha aprobado el proyecto de ampliación del centro, en el que se contempla la renovación de los módulos prefabricados mientras se ejecutan las obras.

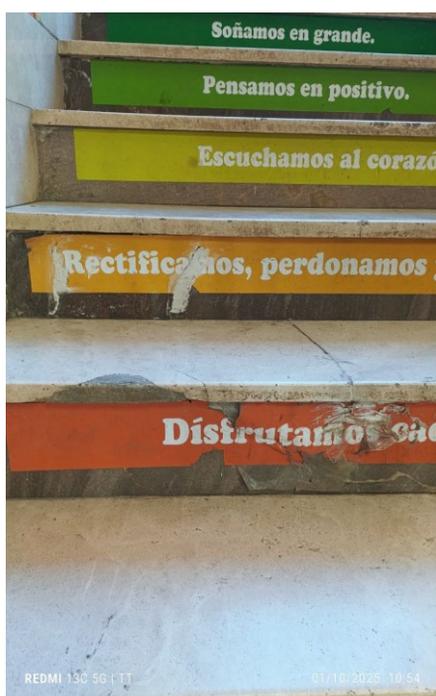
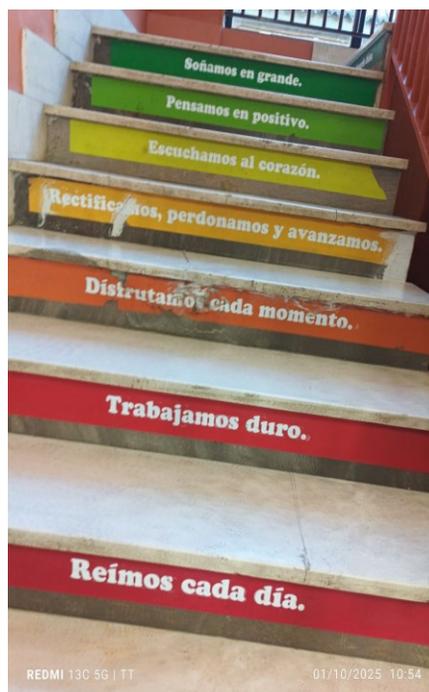
La **escalera principal** del centro presenta un **notable deterioro y múltiples grietas**, lo que supone un riesgo para la seguridad del alumnado y del profesorado que la utiliza a diario. Resulta necesario su refuerzo estructural o sustitución inmediata.

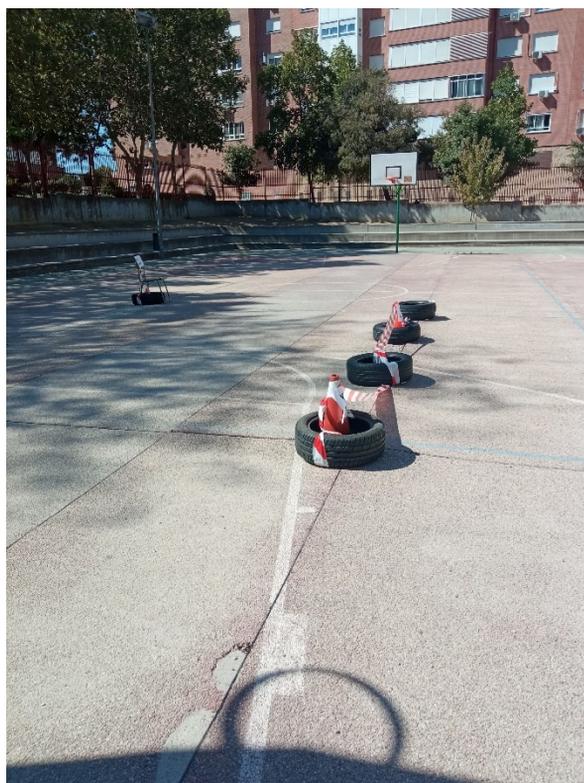
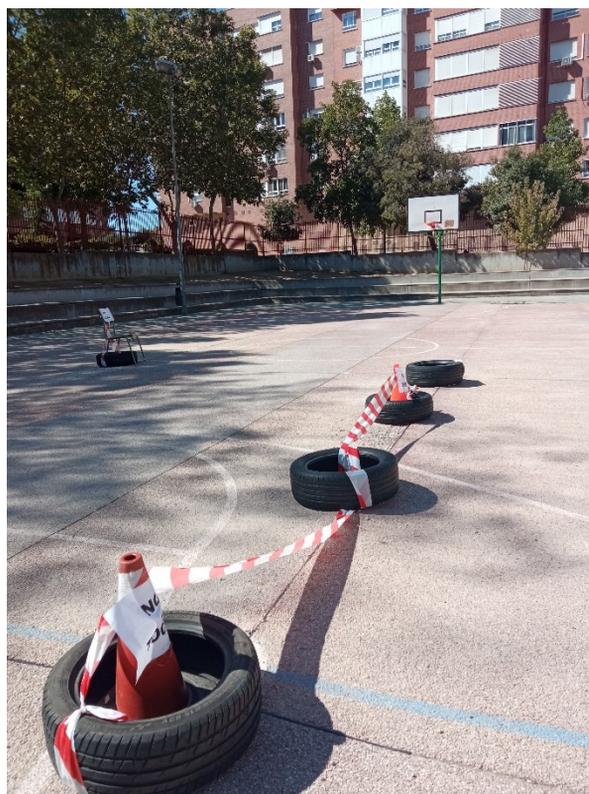
Las **pistas polideportivas del centro se encuentran en un estado de deterioro tan grave que impiden su uso normal** y dificultan el funcionamiento general del centro. Los **desperfectos han sido balizados por el propio personal con neumáticos, sillas y cinta** para evitar riesgos al alumnado.

El Ayuntamiento ha comunicado que no dispone de presupuesto para acometer la reparación, y la Comunidad de Madrid no contempla subvenciones destinadas a este tipo de actuaciones, por lo que la situación permanece sin solución.

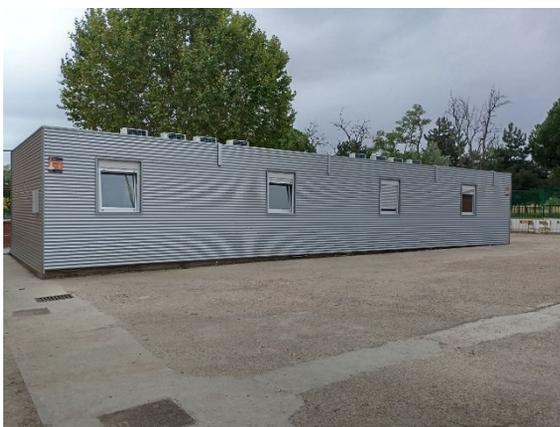
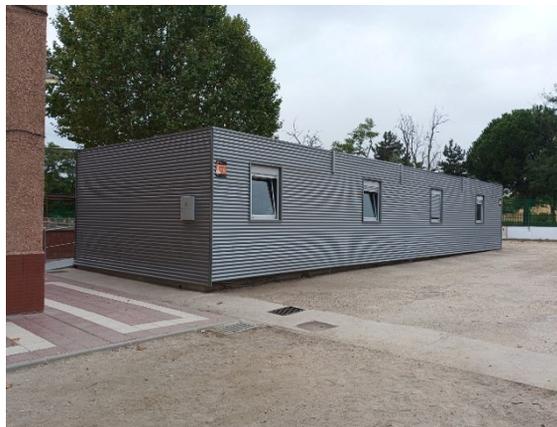
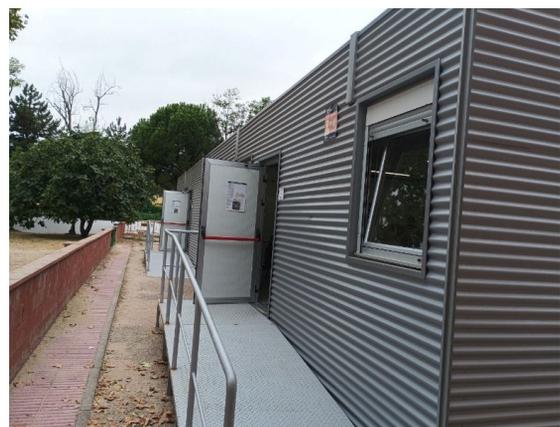
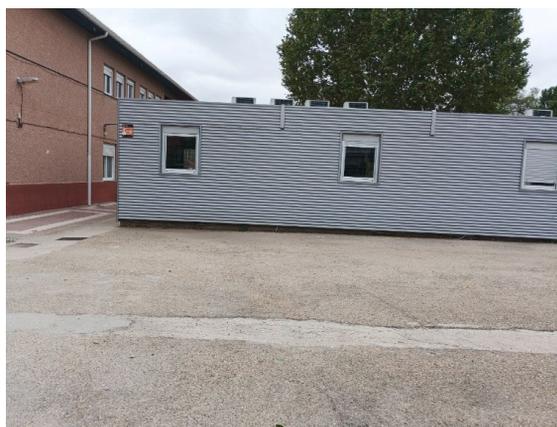
Informe detallado**LOCALIDAD: GETAFE**
CEE RAMÓN Y CAJAL

El centro dispone de **dos aulas prefabricadas en mal estado, con filtraciones y deficiencias estructurales**, en las que se encuentra alojado el alumnado de 6.º de Educación Primaria.

Presenta además una notable **falta de espacios**, lo que dificulta la organización de grupos y el desarrollo de las actividades escolares en condiciones adecuadas.

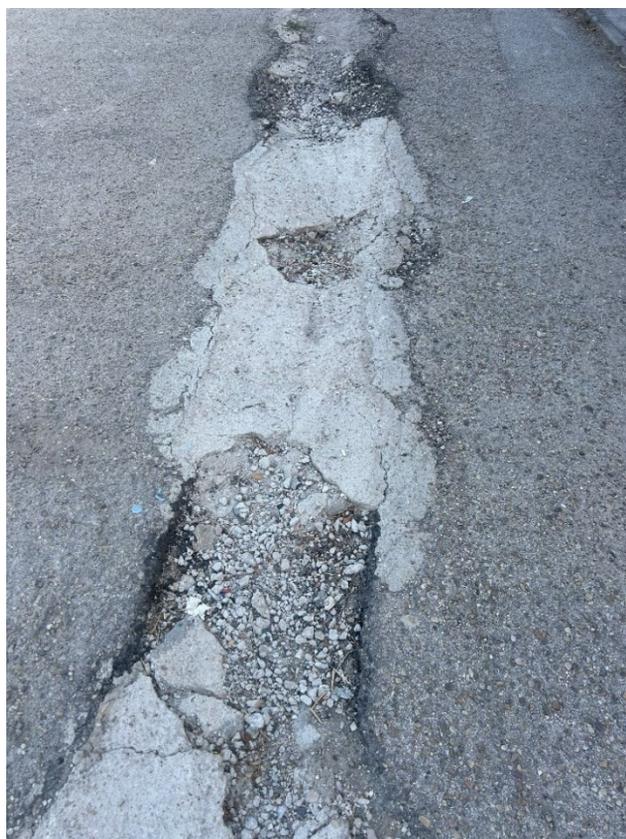
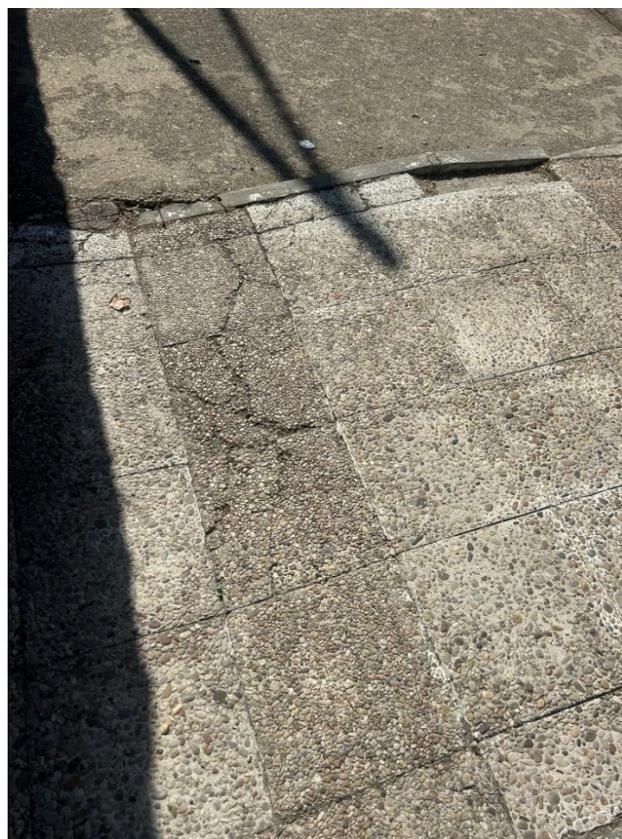
En el edificio situado en la Avenida de Portugal, 8 —ya que el IES se encuentra dividido en dos sedes—, es **necesario reparar las grietas, desniveles y agujeros existentes en el patio**, que suponen un riesgo para la seguridad del alumnado durante los recreos, las clases de Educación Física o las actividades y celebraciones que se desarrollan en el exterior.

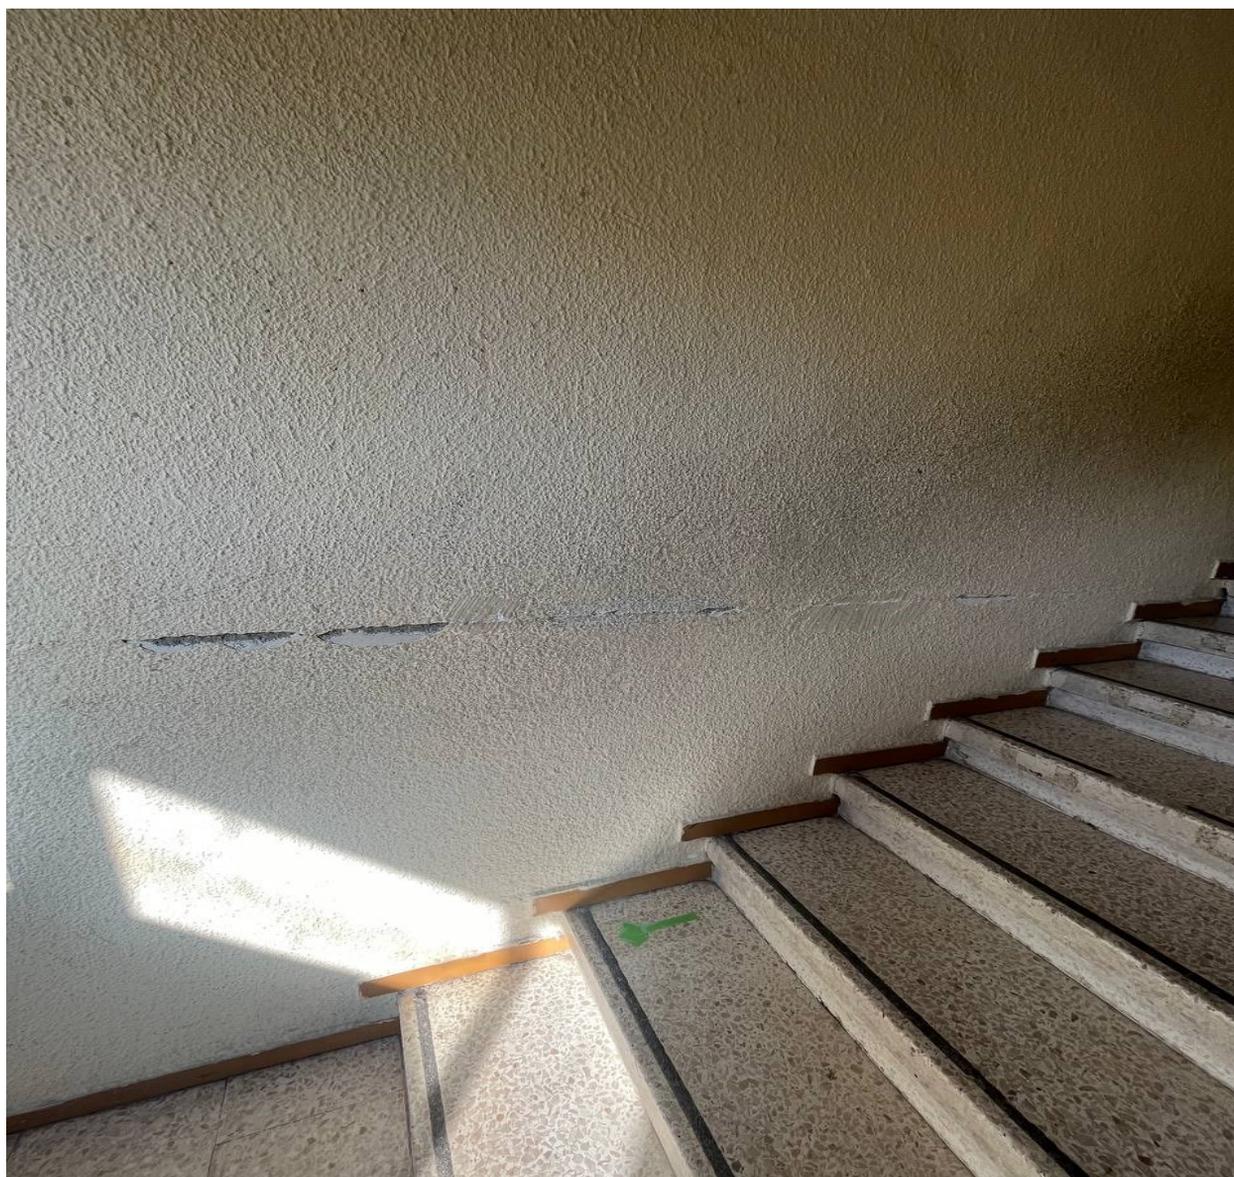
El centro presenta **grietas de gran tamaño en distintas zonas del edificio** que requieren reparación urgente. Además, la **falta de pintura y mantenimiento** en dichas áreas está generando problemas de **salubridad y deterioro general del entorno educativo**.

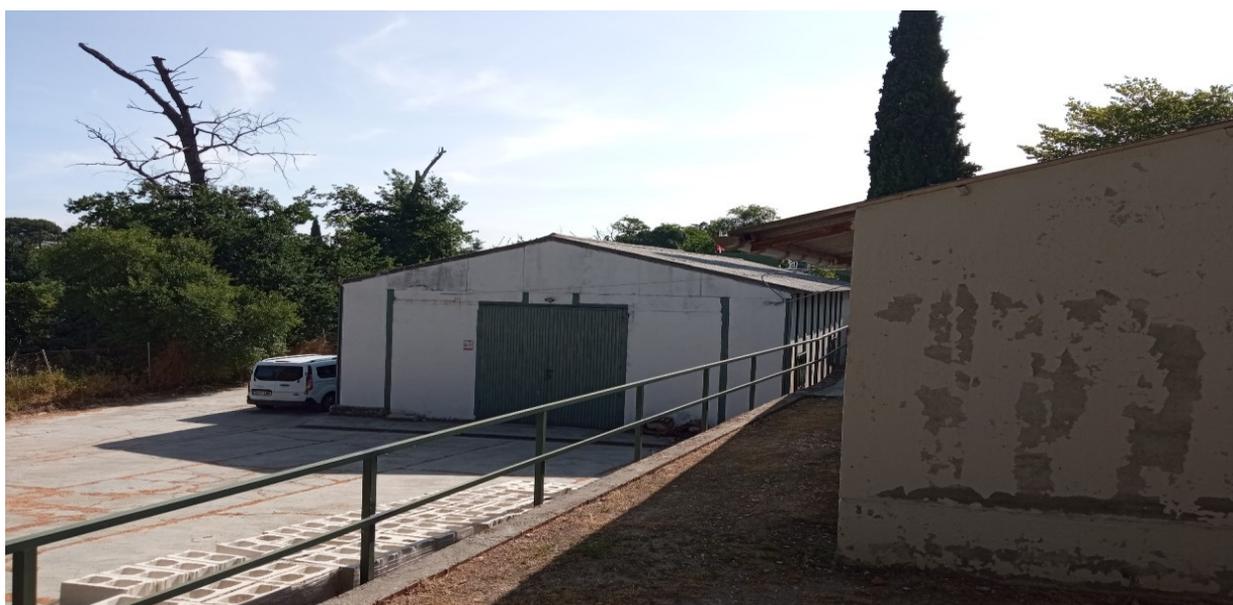
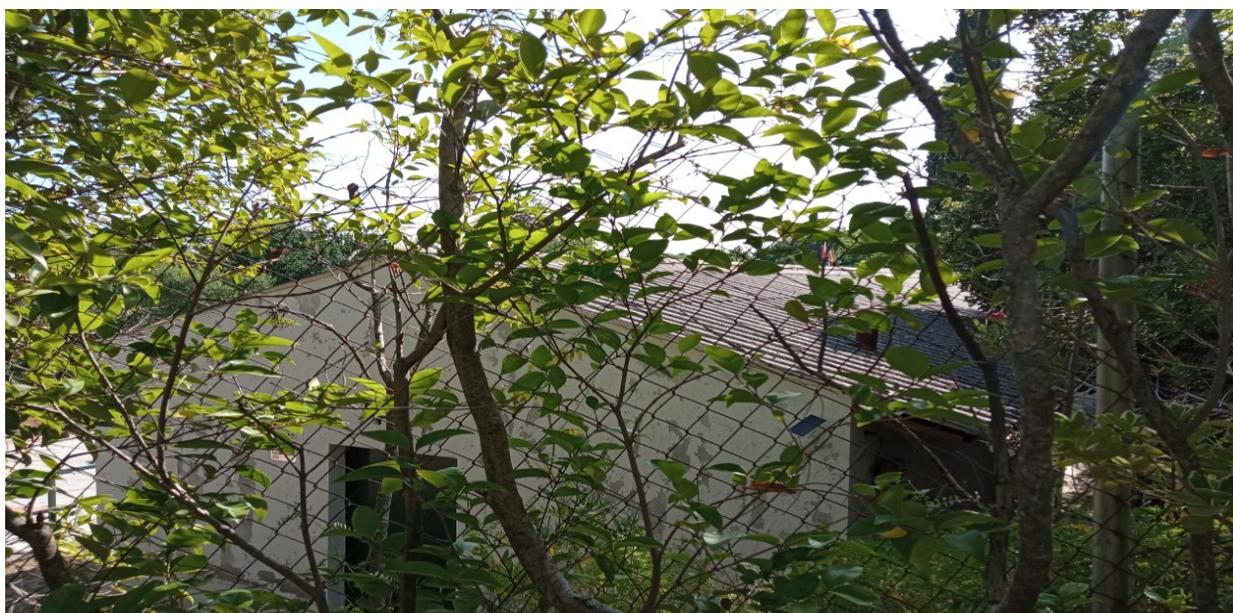
En el IES de Capacitación Agraria están **pendientes de comenzar las obras para el cambio del tejado de dos naves**. Se prevé que la licencia de obras sea aprobada en breve, lo que permitirá iniciar las actuaciones necesarias para garantizar la seguridad y el adecuado mantenimiento de las instalaciones.
