INFORME DE CONSTRUCCIONES Y DEFICIENCIAS CENTROS EDUCATIVOS

SEPTIEMBRE 2025

Federación de Enseñanza
CCOO Madrid

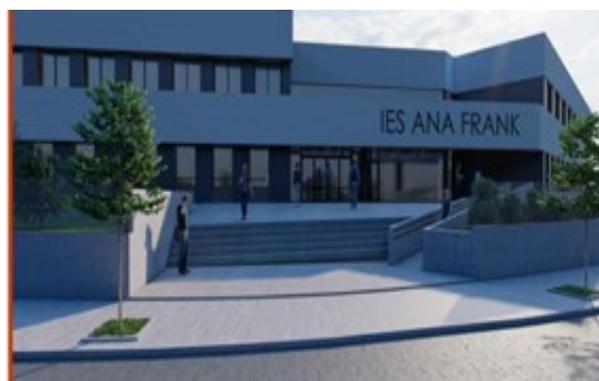
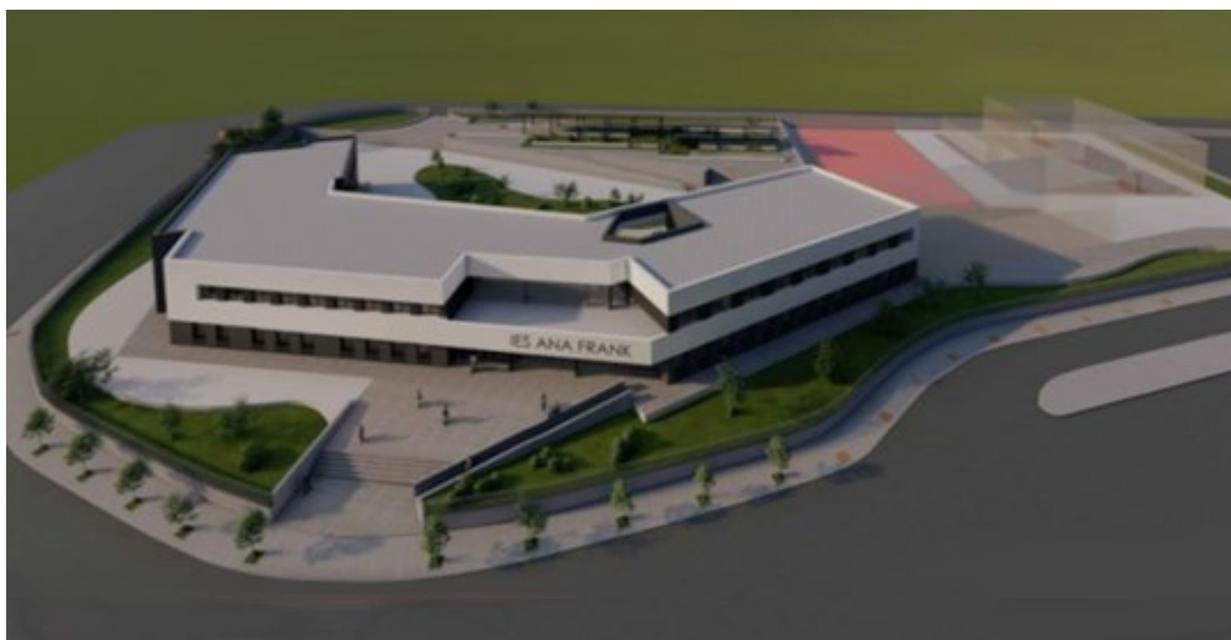
Informe detallado**DISTRITO: ARAVACA****IES ANA FRANK**

El nuevo Instituto se levantará en una única fase. Se prevé que tras algunos retoques que le faltan al edificio, los obreros se marcharán en este primer trimestre para que el alumnado curse sus estudios en el IES Ana Frank y abandone las instalaciones de la EOI Valdezarza (calle Fermín Caballero 92), en la que actualmente se encuentran alojados.

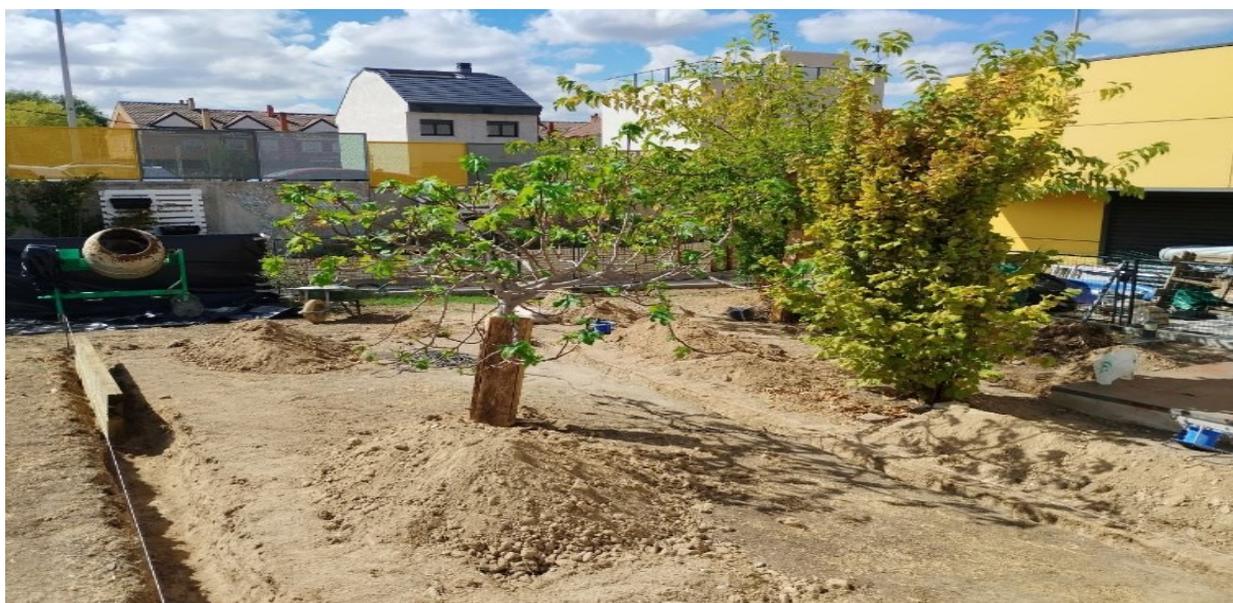
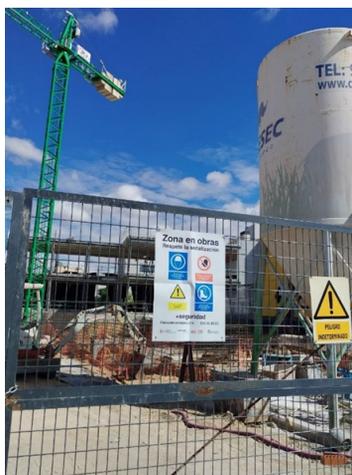
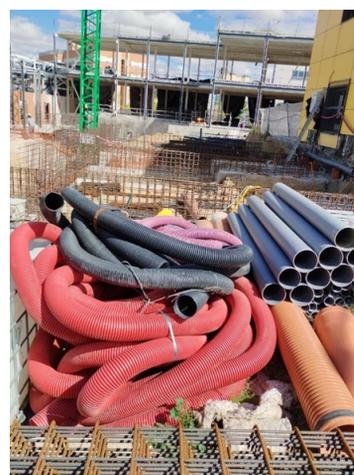
CEIP MARGARET THATCHER

El nuevo colegio se está construyendo por fases. Aún con maquinaria y obras en el centro a la vez que hay clases. Se ha tenido que cambiar la jornada escolar a continua para minimizar el impacto de las obras.

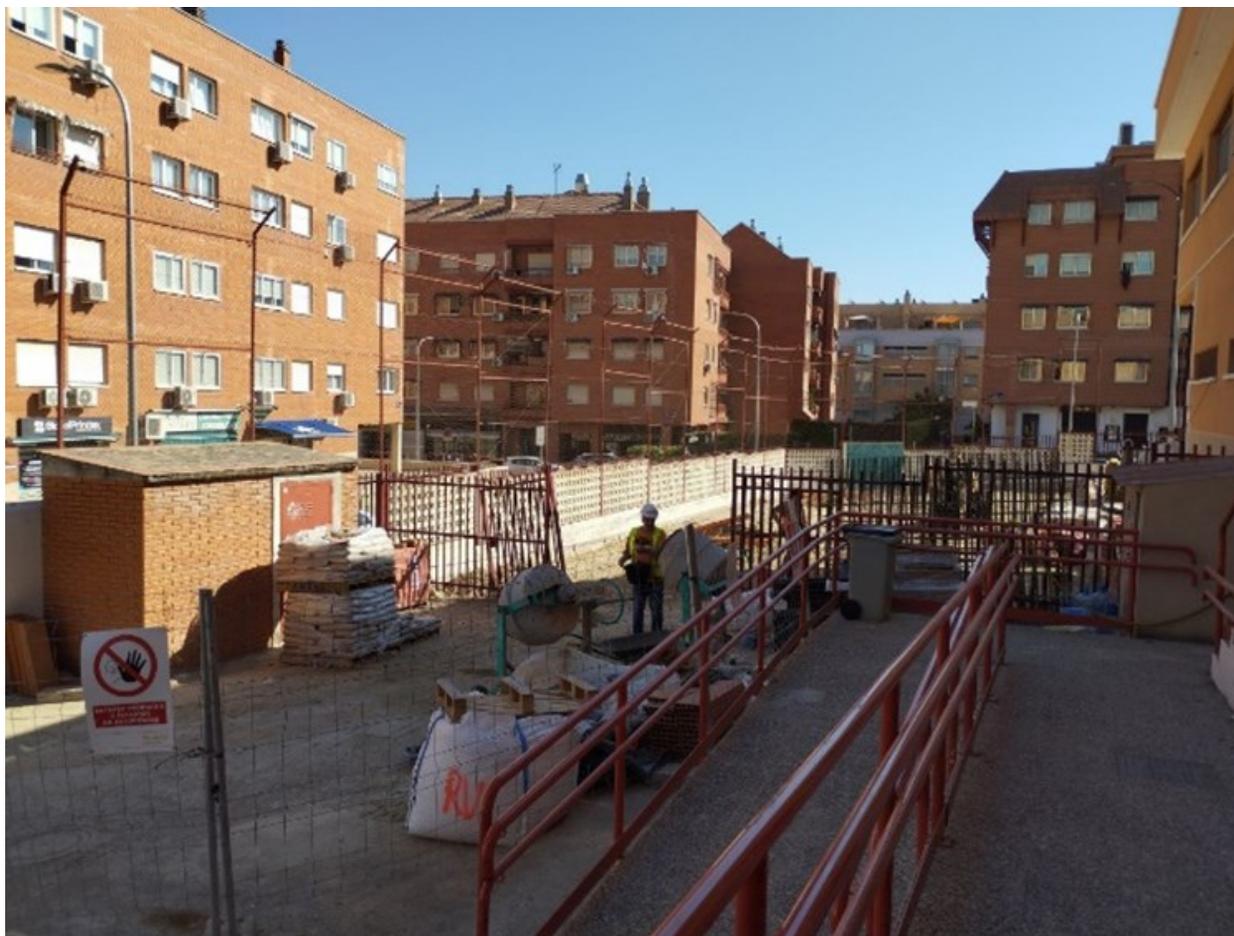
CEIPSO CALDERÓN DE LA BARCA

En el centro se están ejecutando obras de reforma en el patio de Infantil, cuya finalización debe garantizar tanto la seguridad del alumnado como la disponibilidad del espacio en condiciones adecuadas para el desarrollo de la actividad educativa.

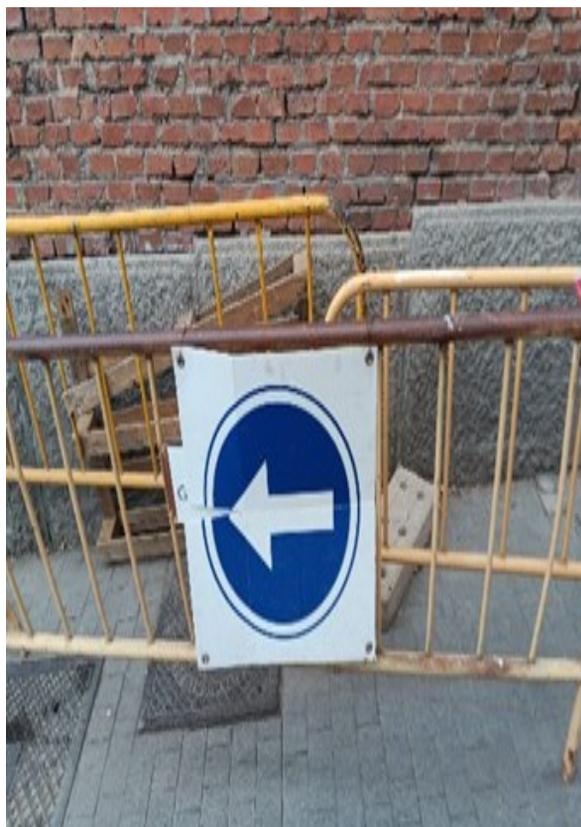
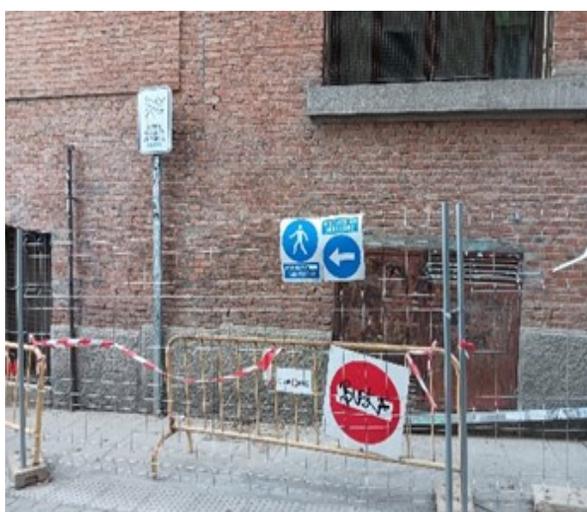
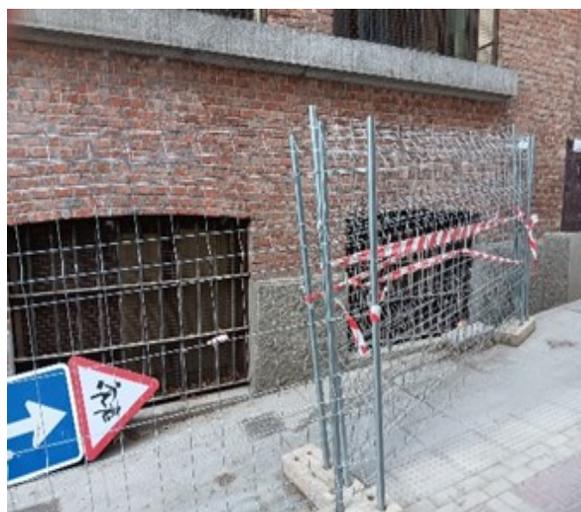
Se encuentran en curso las obras de revestimiento del muro perimetral del centro, en la zona correspondiente a la calle Ventorrillo.

Aunque se prevé su finalización durante el presente trimestre, resulta necesario garantizar el cumplimiento de los plazos y la correcta ejecución de los trabajos, dada la exposición prolongada de la zona y el impacto que ha tenido sobre la seguridad y la imagen del centro

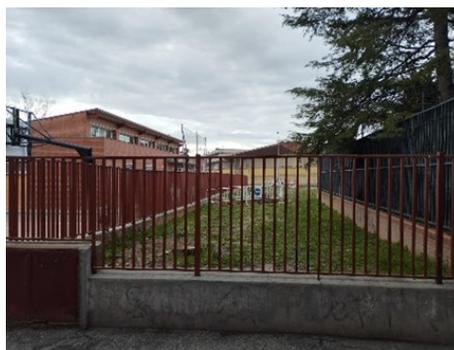
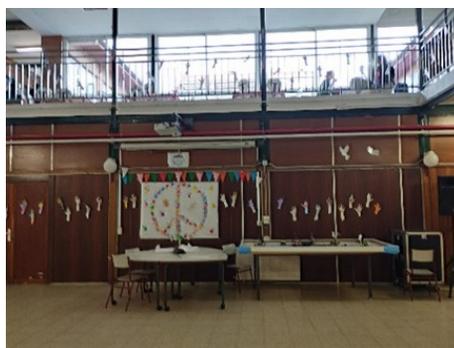
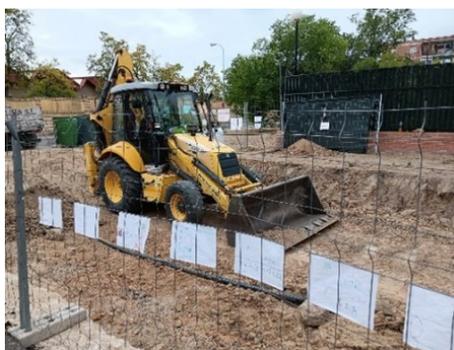
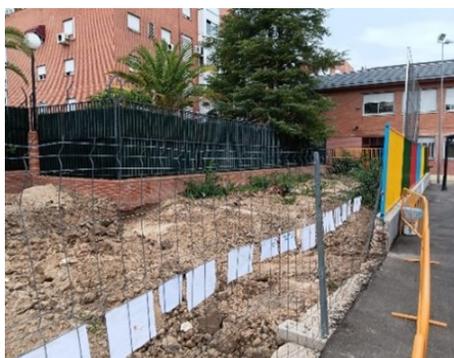
Esta situación obliga a que las sesiones de **Pedagogía Terapéutica, Audición y Lenguaje, refuerzos y compensatoria** se desarrollen en **sillas situadas en los pasillos**, con la consiguiente **pérdida de condiciones de trabajo y de atención al alumnado**.

Paralelamente, en el exterior del centro **se están realizando obras para la construcción de un aljibe**, que **están generando molestias y alteraciones en el normal funcionamiento de la actividad educativa**.

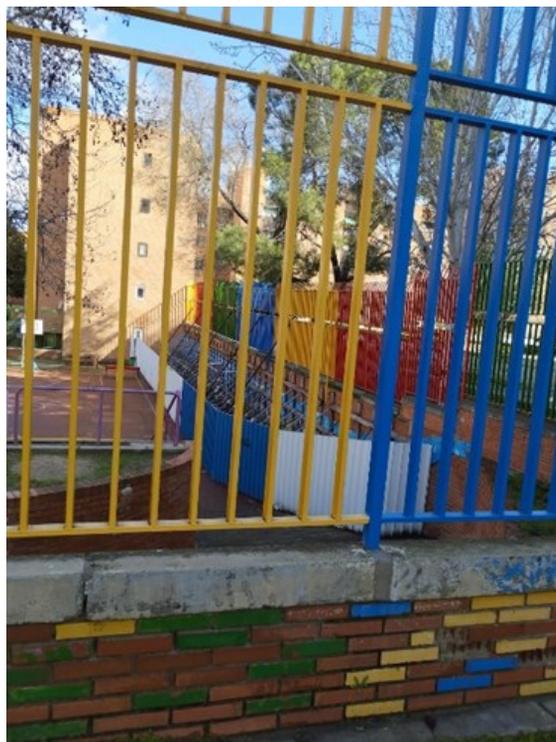
La Inspección Técnica del Edificio (ITE) del centro ha sido **desfavorable** debido al **mal estado de un muro situado en el patio**, actualmente **apuntalado y vallado dentro del recinto escolar**.

Las obras de reparación están aprobadas y previstas para comenzar en breve, por lo que resulta prioritario garantizar su inicio sin más demoras, dada la **afectación directa a la seguridad del alumnado y del personal del centro**.

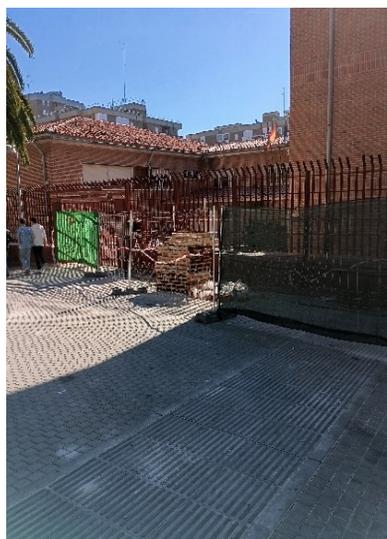
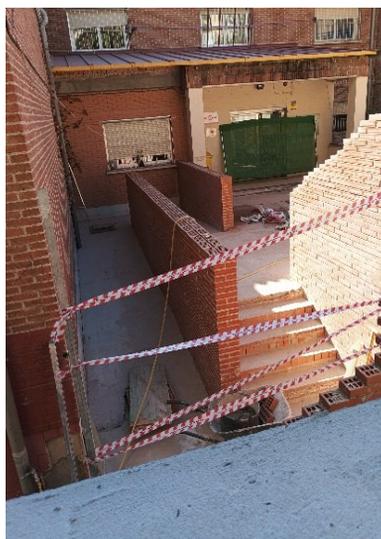
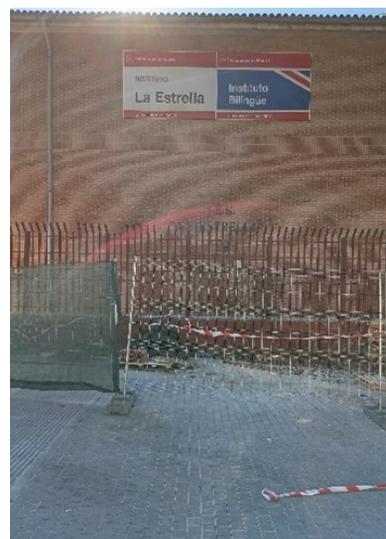
Informe detallado**DISTRITO: RETIRO****IES LA ESTRELLA**

Actualmente se están ejecutando las obras de construcción de rampas accesibles y de una nueva pista deportiva, permaneciendo los trabajos aún en curso.

Es necesario **garantizar su finalización en los plazos previstos** y que las actuaciones **cumplan con los criterios de accesibilidad y seguridad** requeridos.

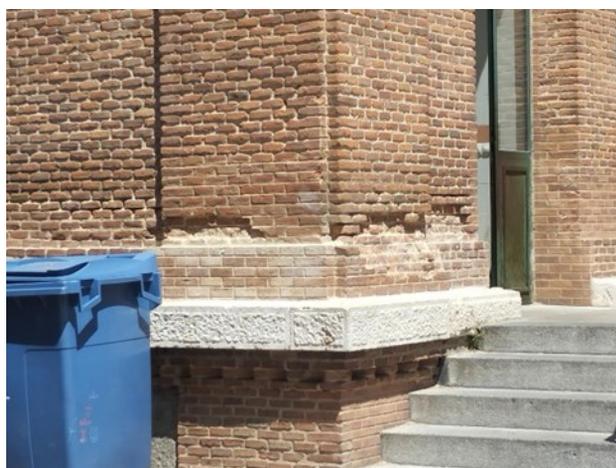
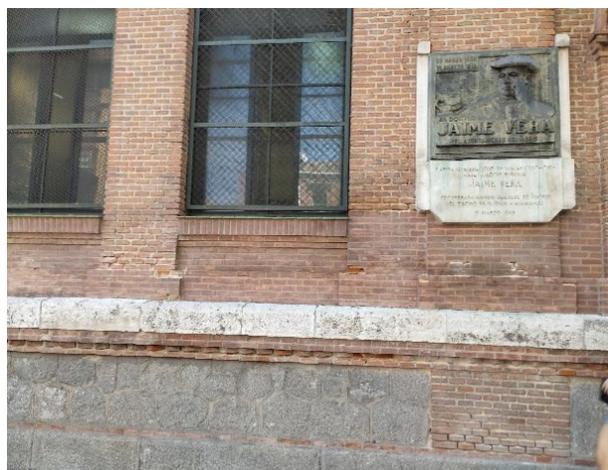
En la **fachada del centro se han detectado ladrillos con riesgo de desprendimiento**, lo que supone un peligro para la seguridad del alumnado y del personal.

Al tratarse de un **edificio catalogado como histórico**, la **rehabilitación depende de la Dirección General de Patrimonio**, encontrándose actualmente **en seguimiento por parte del servicio de Prevención de Riesgos Laborales** a la espera de la **autorización y ejecución de las obras necesarias**.

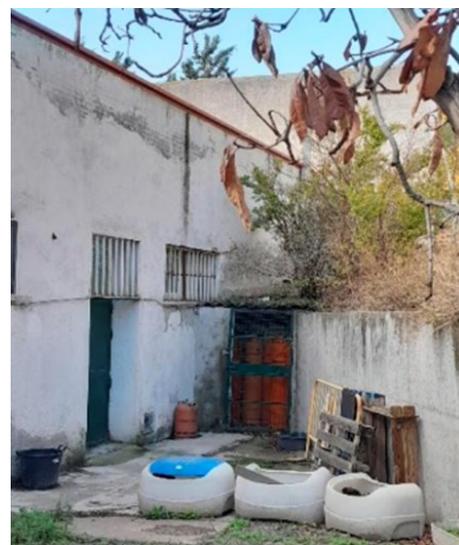
La **Inspección Técnica del Edificio (ITE)** ha resultado **desfavorable** debido a **deficiencias detectadas en fachadas, azoteas, cubiertas, fontanería y saneamiento.**

Sin embargo, hasta la fecha no se ha ejecutado ninguna de las actuaciones previstas, manteniéndose **sin resolver las deficiencias señaladas.**

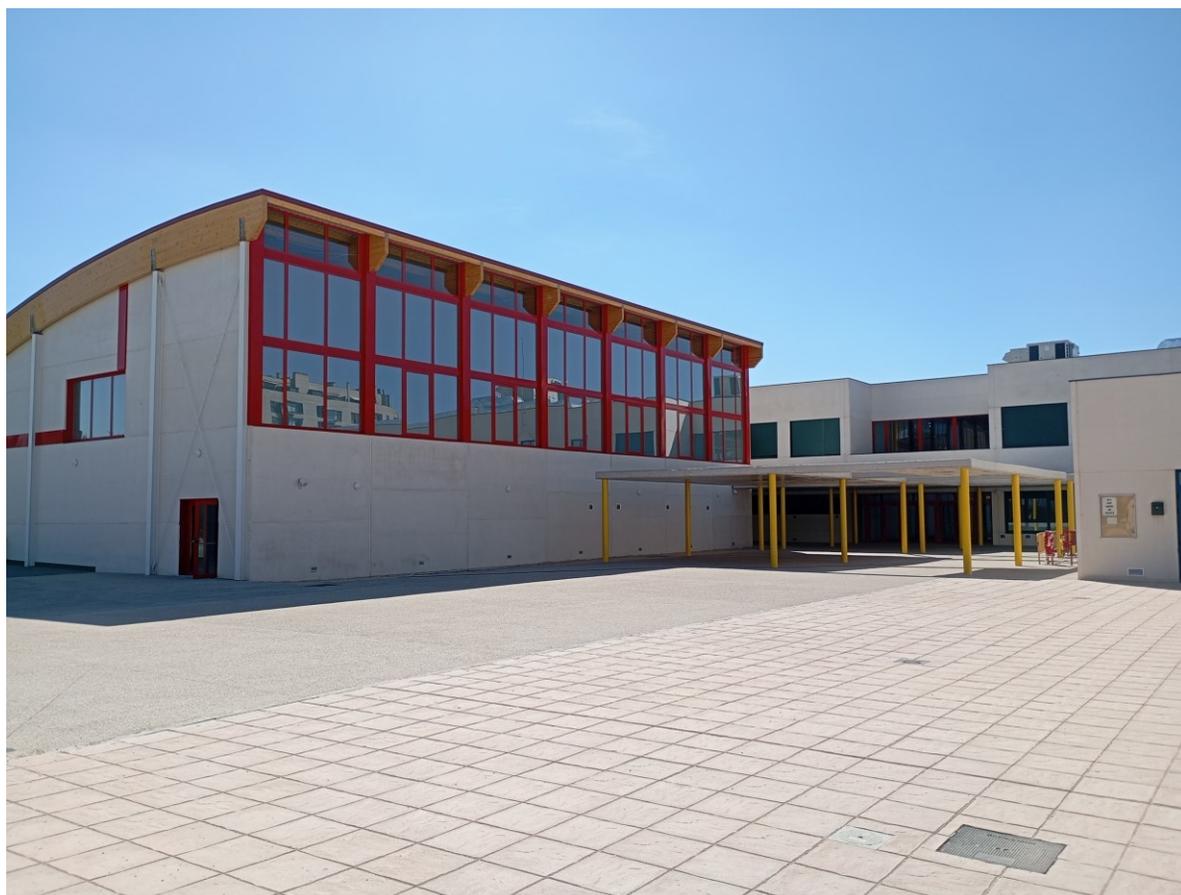
Las aulas ya se encuentran en uso, aunque **continúan pendientes de conexión los suministros básicos** (internet, calefacción, etc.), cuya gestión está actualmente en trámite.

Permanece igualmente **sin completar la mudanza final y faltan los elementos de jardinería previstos en el patio**, cuya instalación resulta **necesaria no solo por motivos estéticos, sino también para paliar las altas temperaturas y mejorar el confort térmico del alumnado y del profesorado.**

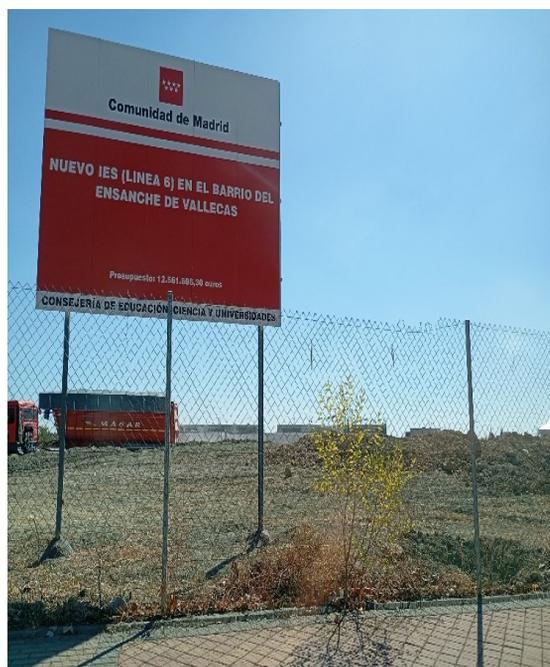
Informe detallado**DISTRITO: VILLA DE VALLECAS****NUEVO IES ENSANCHE DE VALLECAS**

A pesar de haberse licitado en junio de 2024 la construcción del nuevo centro de Educación Secundaria, las obras aún no han comenzado.

El solar, situado junto al CEIP Ángel Nieto y el campo de rugby, solo ha sido objeto de trabajos de preparación del terreno, sin que se haya producido ningún avance real en la edificación.

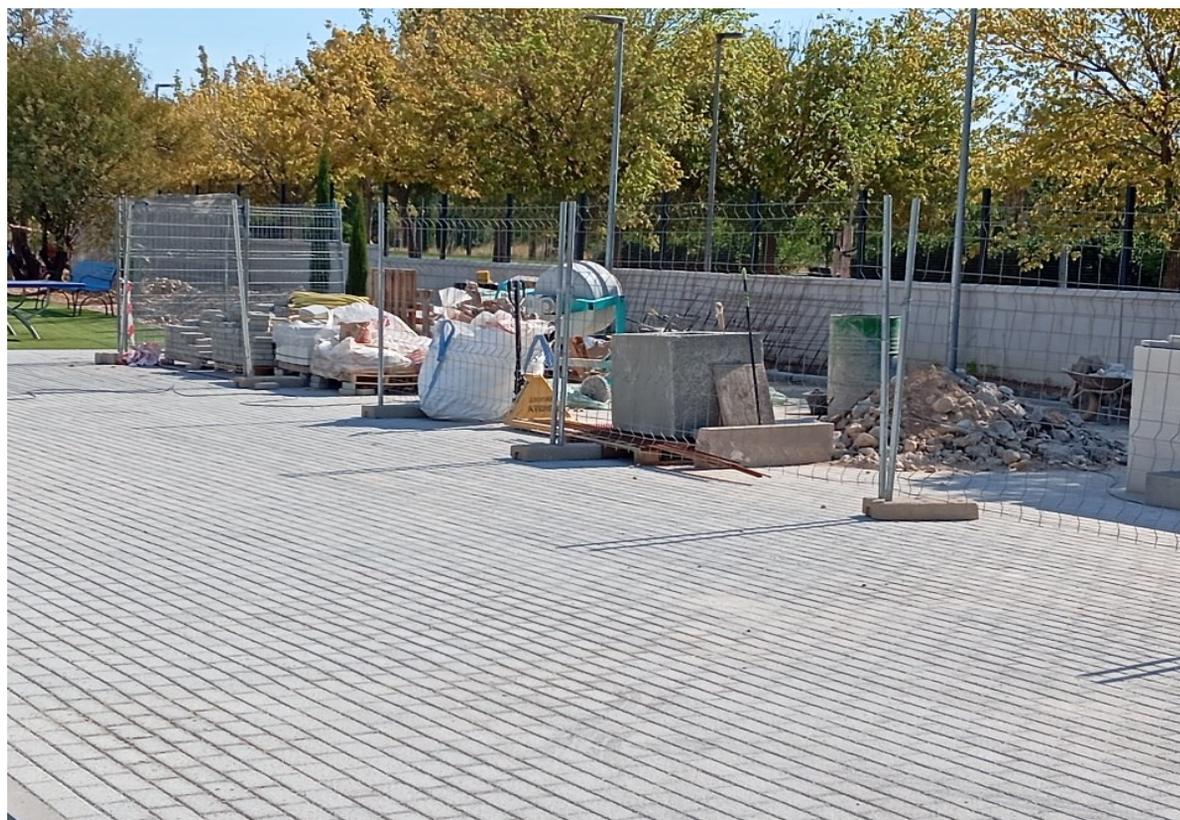
Asimismo, **el edificio de nueva construcción continúa sin conexión a internet, lo que limita el uso de recursos tecnológicos y la organización de la actividad docente.**

Permanece también **pendiente una actuación de albañilería en el patio, actualmente en ejecución parcial.**

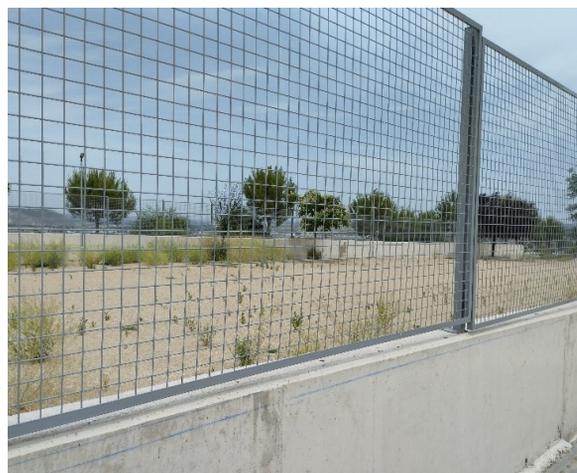
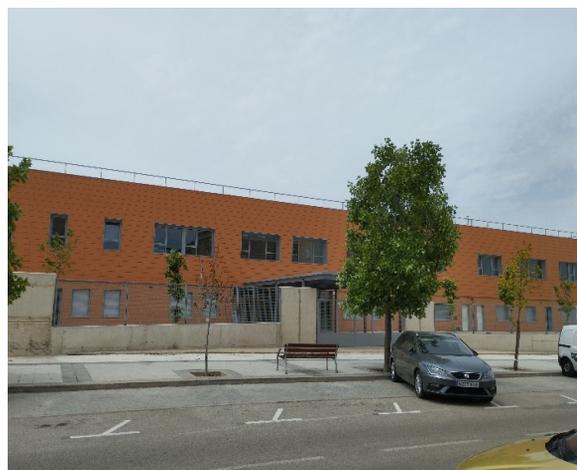
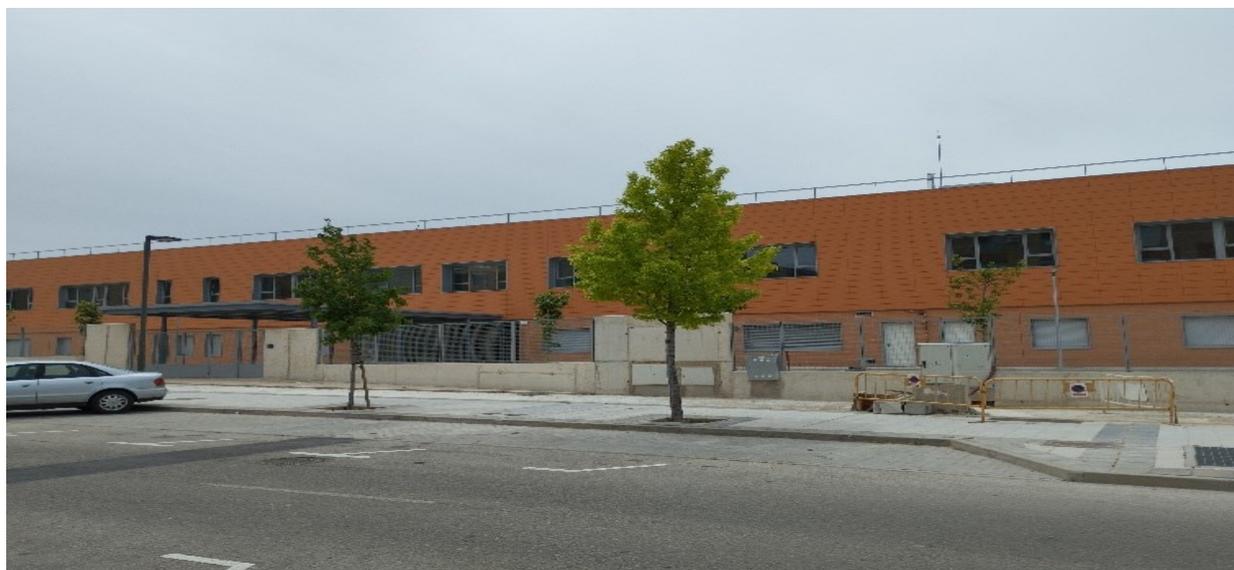
Además, el centro **carece de conexión a internet y de material informático básico**, como **proyectores y pizarras digitales**, así como de **sillas y mesas suficientes para el alumnado y el profesorado**.

Estas carencias **dificultan gravemente el desarrollo normal de la actividad educativa**.

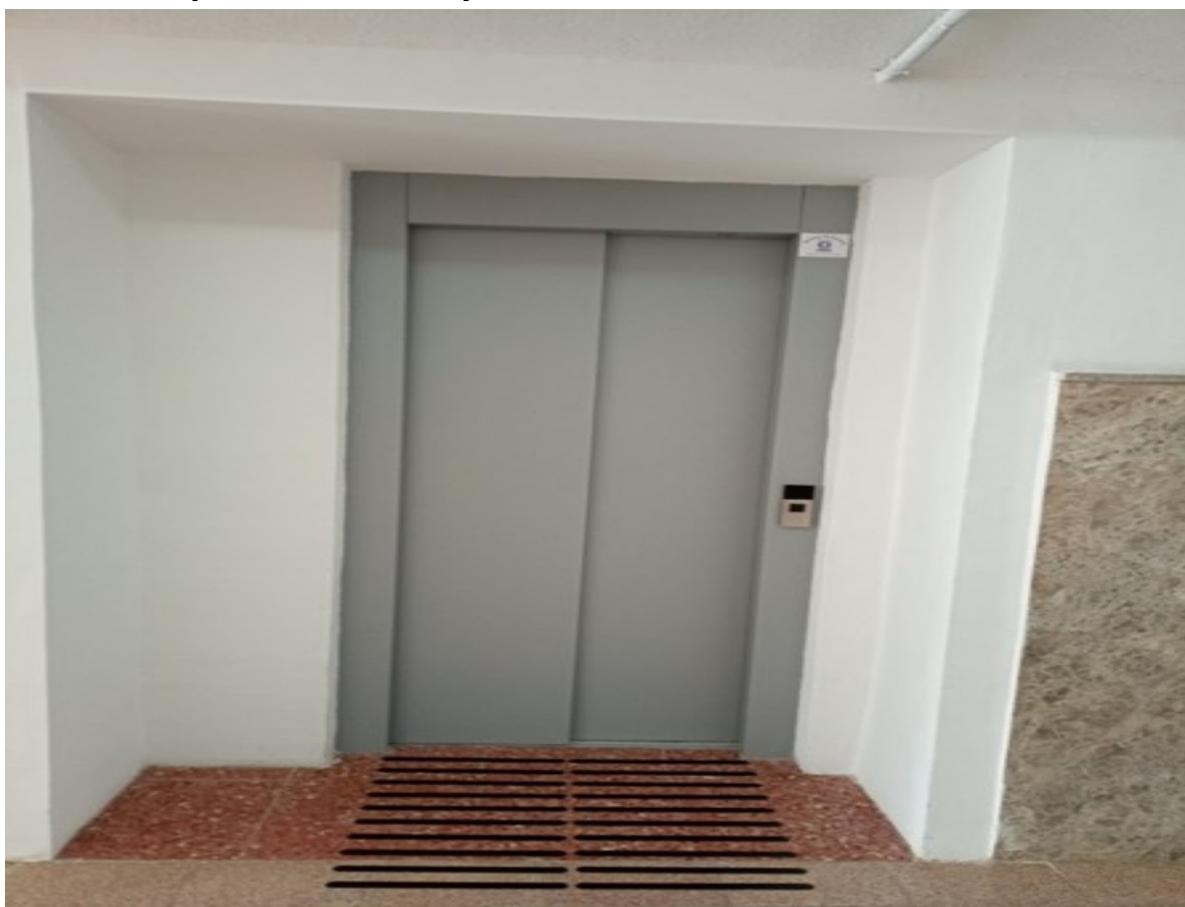
Informe detallado**LOCALIDAD: COLMENAR DE OREJA****CEIP APIS AURELIAE**

El nuevo colegio carece de la **cédula de habitabilidad**, lo que impide su plena utilización administrativa y docente. Los **ascensores instalados no se corresponden con los contemplados en el proyecto**, por lo que **no pueden ponerse en funcionamiento**.

Esta incongruencia **bloquea la renovación del plan de autoprotección**, que **no podrá actualizarse hasta que se subsane la incidencia**.

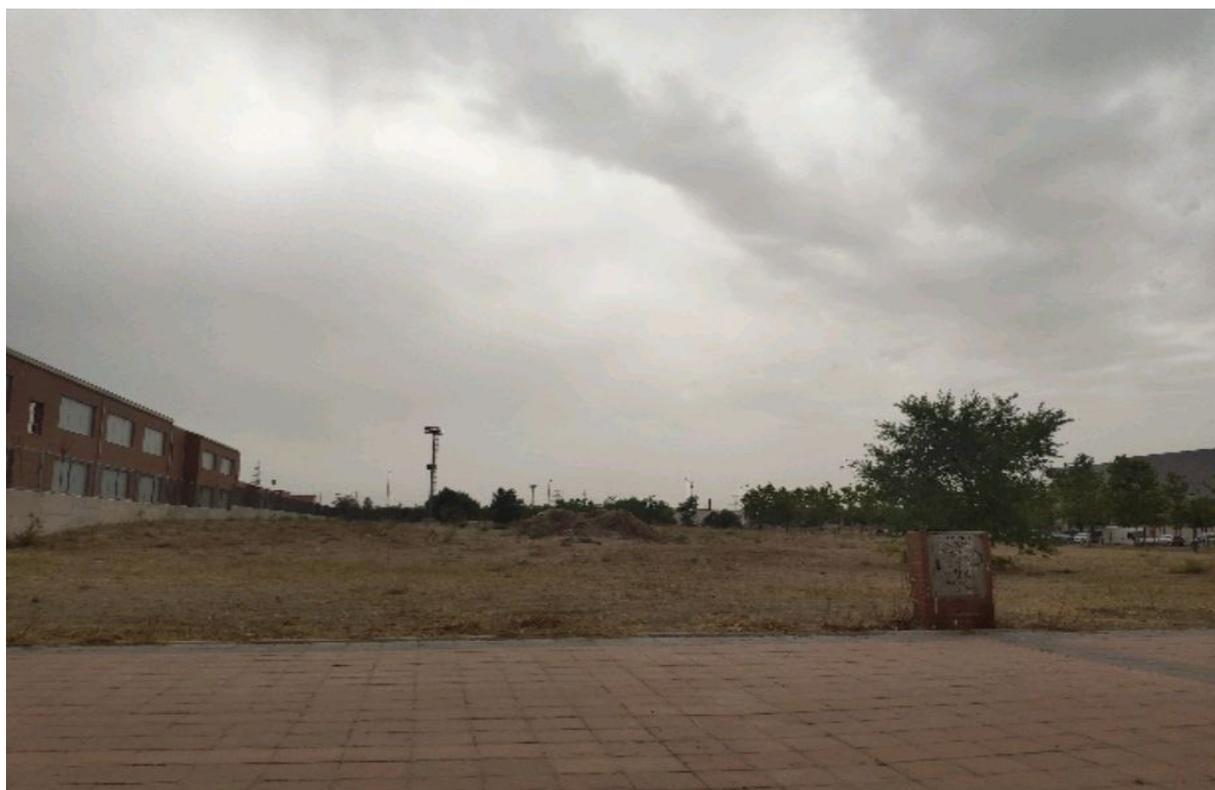
Informe detallado**LOCALIDAD: COSLADA****IES PUERTO DE COSLADA**

A día de hoy, **no consta información sobre ningún proceso de licitación** ni avance administrativo que permita su ejecución, sin noticias ni actuaciones que den respuesta a una **demanda largamente sostenida por el vecindario y la comunidad educativa.**

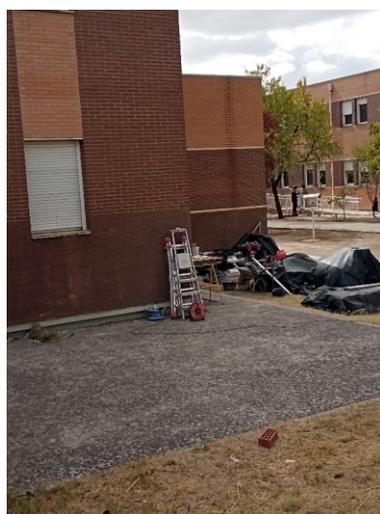
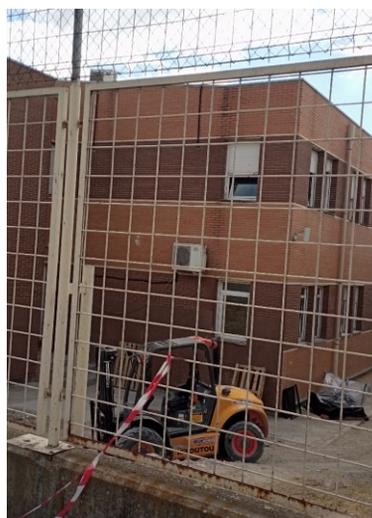
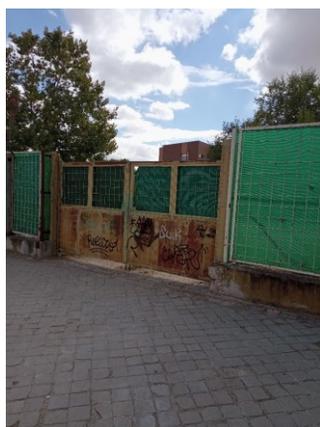
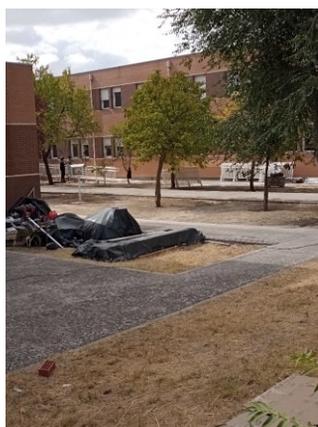
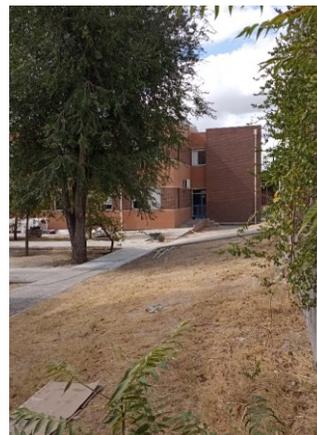
IES MANUEL DE FALLA

Permanece **pendiente** la **finalización** de **varios remates de obra**, entre ellos la **colocación del gres**, la **terminación de la escalera**, la **reparación o sustitución de la puerta de acceso** y las **actuaciones en los exteriores del centro**.

Resulta **necesario completar** estas **tareas a la mayor brevedad** para garantizar la **seguridad y plena funcionalidad de las instalaciones**.

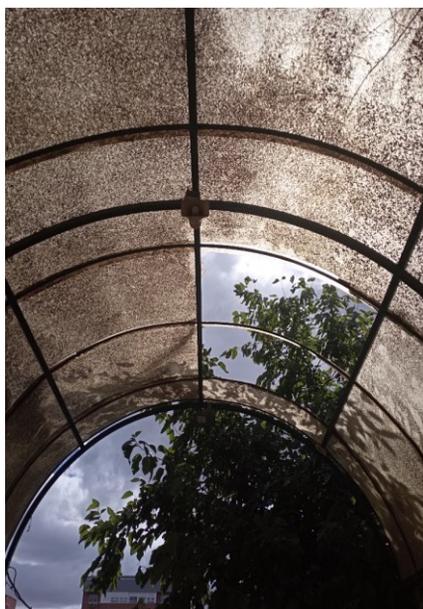
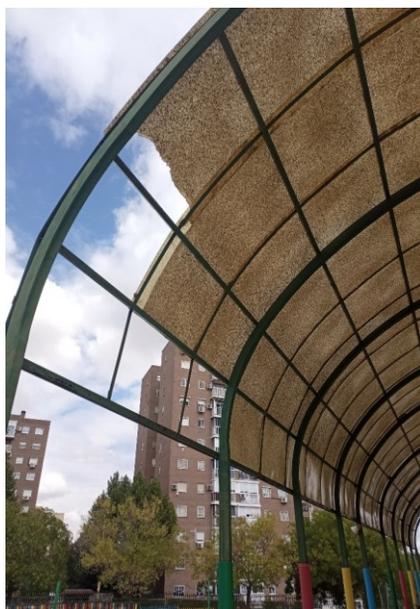
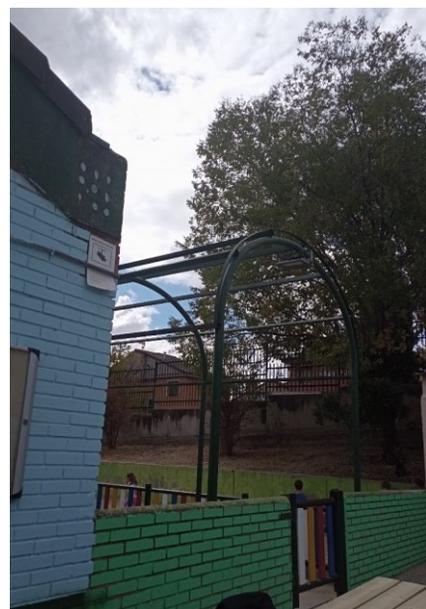
Informe detallado**LOCALIDAD: COSLADA****CEIP PABLO NERUDA**

El centro **mantiene pendientes diversas actuaciones de accesibilidad y mejora**, entre ellas la **eliminación de escaleras y vallas**, la **construcción de rampas de acceso para Infantil** y la **reparación o sustitución del techado exterior** que conecta las zonas de Infantil, Primaria y el acceso a las pistas, actualmente en **pésimas condiciones**.

Además, el centro **sigue sin disponer de conexión a internet** ni de la **pérgola prevista para el patio de Infantil**.

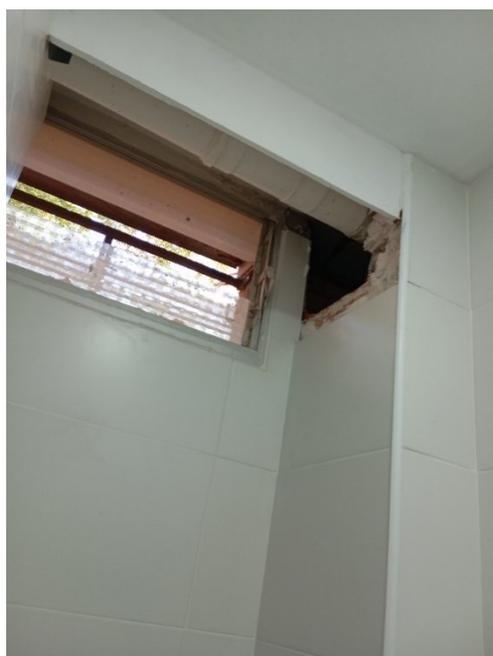
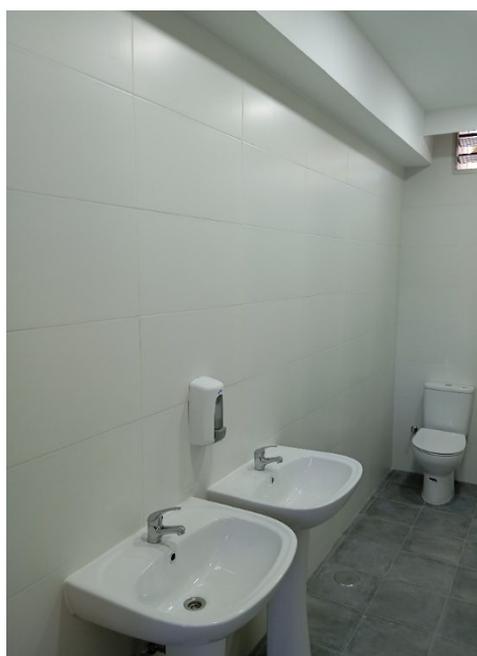
Informe detallado**LOCALIDAD: DAGANZO DE ARRIBA****CEIP ÁNGEL BERZAL**

Tras la reforma realizada en los baños, quedan pendientes diversos remates de carpintería y albañilería, así como la colocación de los espejos, lo que mantiene inacabada la intervención y dificulta el uso completo de las instalaciones.

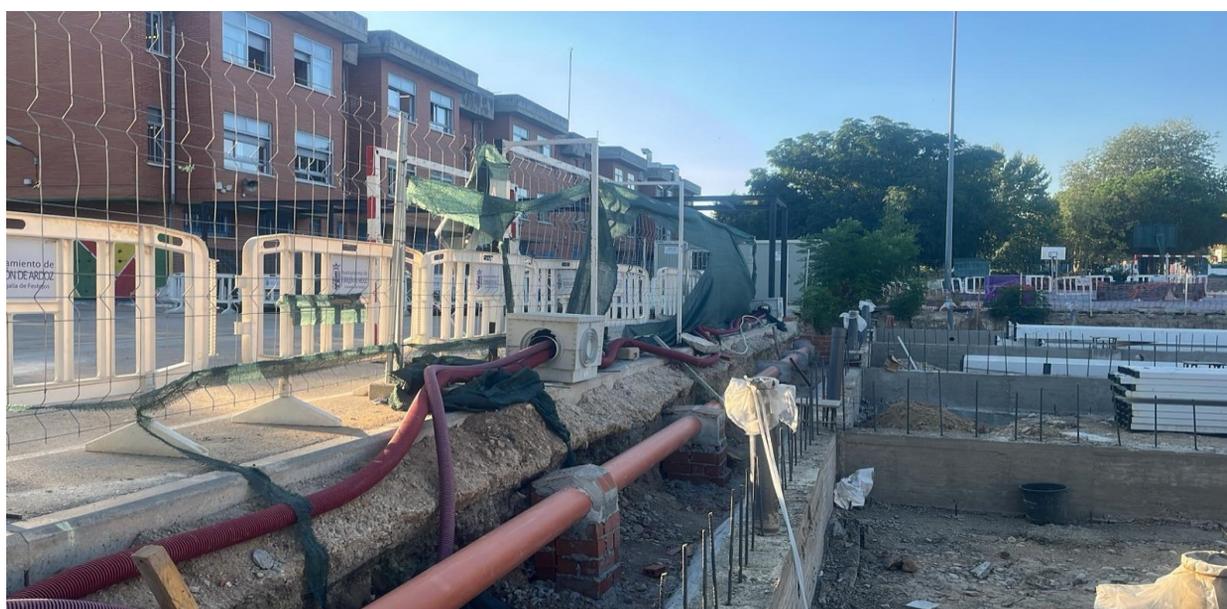
Mientras tanto, la mayor parte del patio permanece inutilizada debido a la ejecución de las obras, lo que obliga al alumnado a concentrarse en un espacio reducido durante los recreos, incrementando el riesgo de accidentes y dificultando la adecuada supervisión por parte del profesorado.

La DAT ha confirmado que será necesario volver a licitar la obra, por lo que no se prevé su finalización en el presente curso, prolongando una situación que impide el uso de un espacio esencial para la práctica deportiva del alumnado.

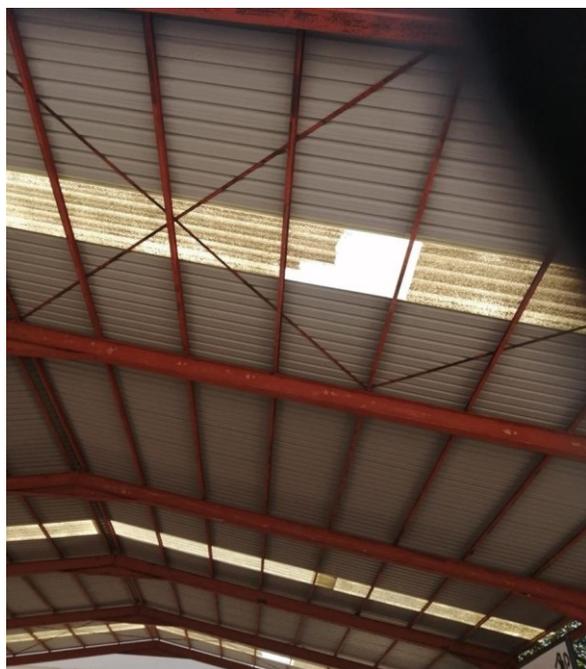
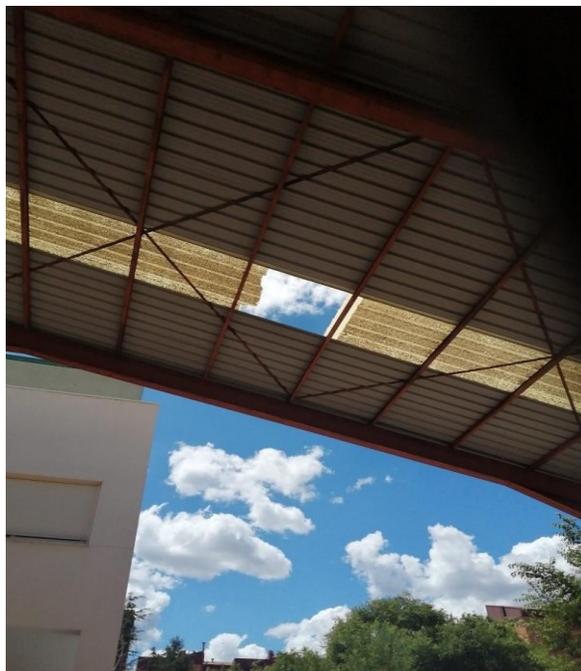
En el centro se desprendió parte del techo, quedando al descubierto una superficie con amianto, lo que supone un riesgo grave para la salud de toda la comunidad educativa. La incidencia fue comunicada de inmediato a la Administración, pero la única actuación realizada por parte de Infraestructuras de la Comunidad de Madrid fue la toma de fotografías, sin que se haya adoptado ninguna medida posterior de retirada o aislamiento del material.

En este momento la situación permanece exactamente igual, sin intervención alguna, pese a tratarse de amianto, un material tóxico y prohibido cuya exposición está expresamente regulada por la normativa de seguridad y salud laboral.

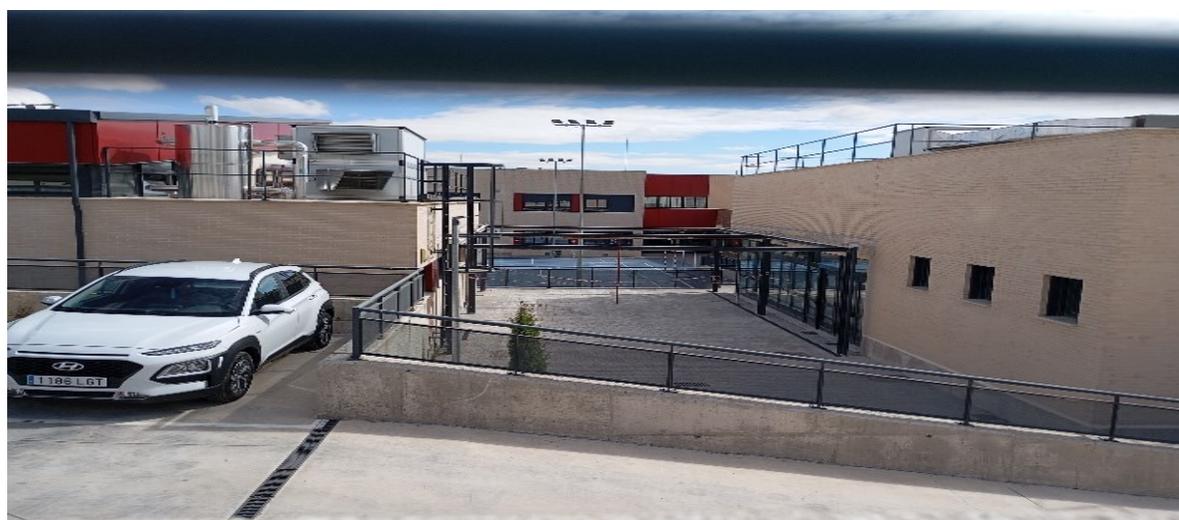
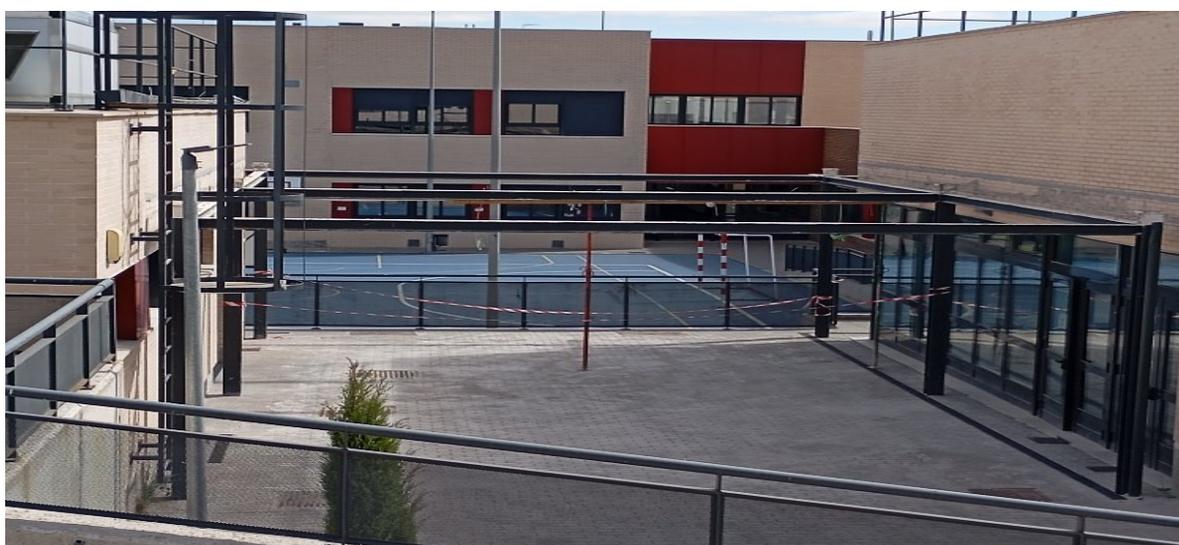
En la zona exterior de acceso al aparcamiento se **ha retirado uno de los techos que permanecía apuntalado debido al riesgo de derrumbe**. A pesar de la retirada, **la zona no ha sido reparada**, por lo que el equipo directivo ha tenido **que balizarla con cinta para evitar el acceso** y garantizar la seguridad del alumnado y del personal.

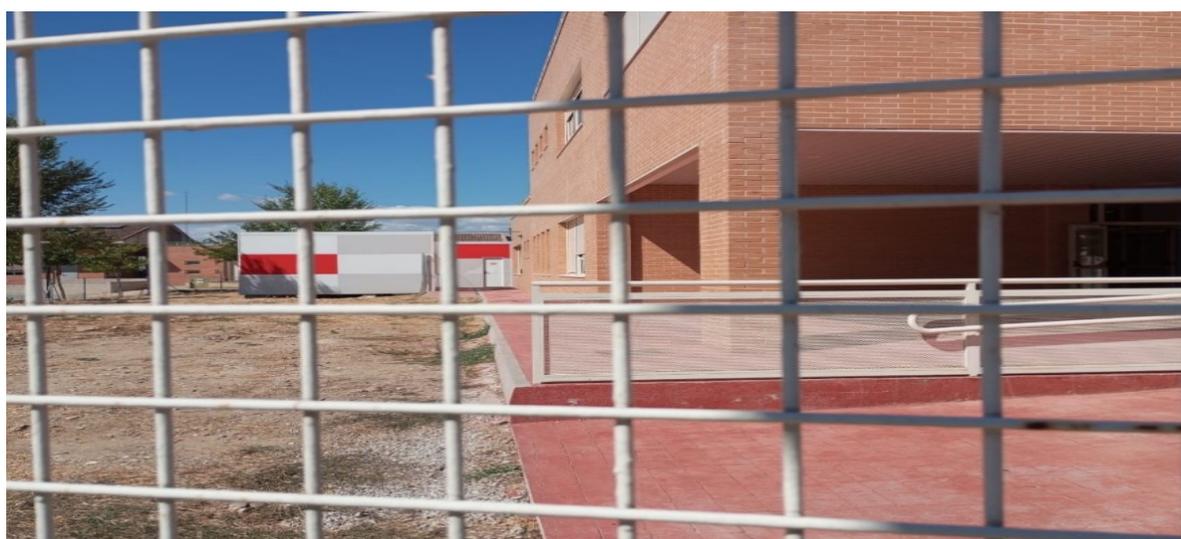
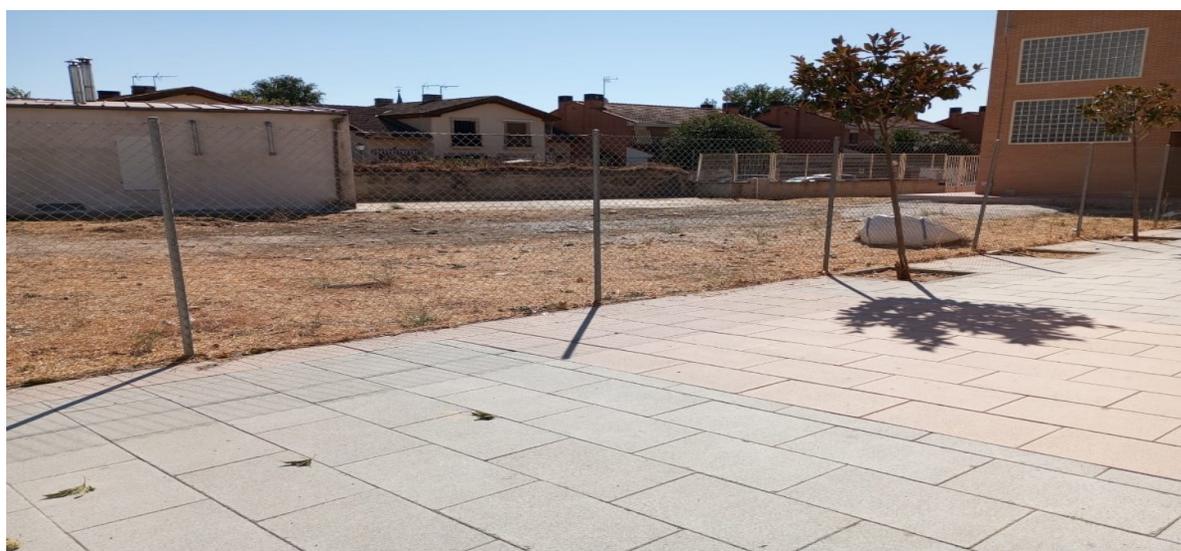
Aunque el nuevo centro ya está terminado, **el alumnado continúa en barracones**. El centro cuenta con una planificación para la **construcción de cuatro aulas adicionales**, por lo que se ha solicitado mantener los módulos prefabricados de forma temporal.

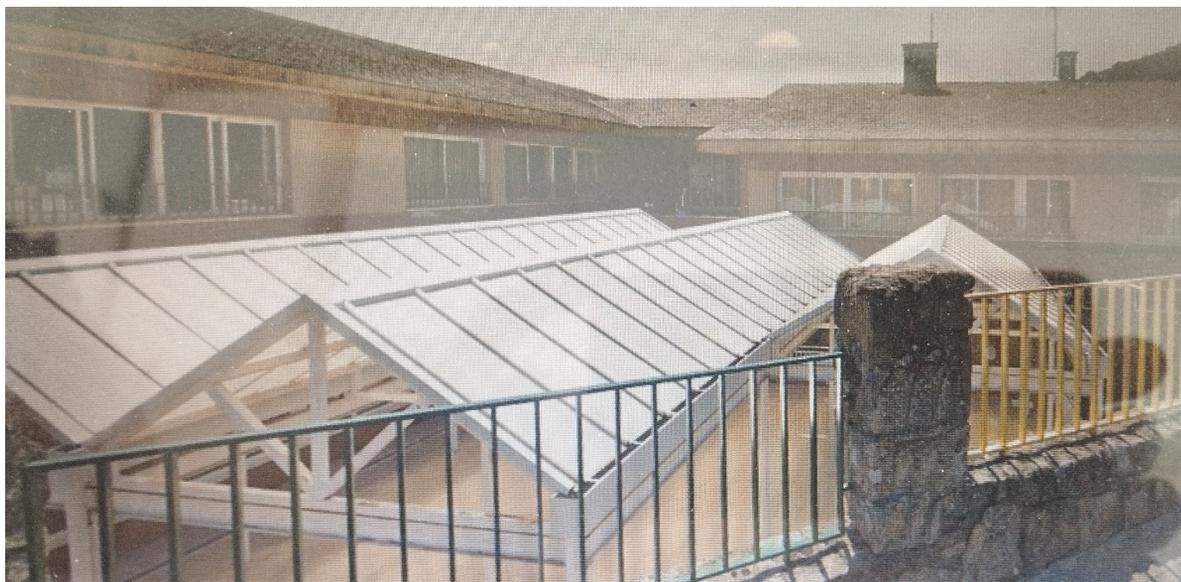
El proyecto de **cubierta para el patio y las pistas** no llegó a ejecutarse debido a un error en la planificación del arquitecto, lo que provocó la pérdida de la financiación asignada. Actualmente se está a la espera de un nuevo proyecto redactado por otro arquitecto. Durante los meses de calor resulta imposible utilizar el patio ni desarrollar actividades docentes en esa zona.

La situación de la **cubierta del patio y las pistas continúa sin resolverse.**
