INFORME DE CONSTRUCCIONES Y DEFICIENCIAS CENTROS EDUCATIVOS

SEPTIEMBRE 2025

Federación de Enseñanza
CCOO Madrid

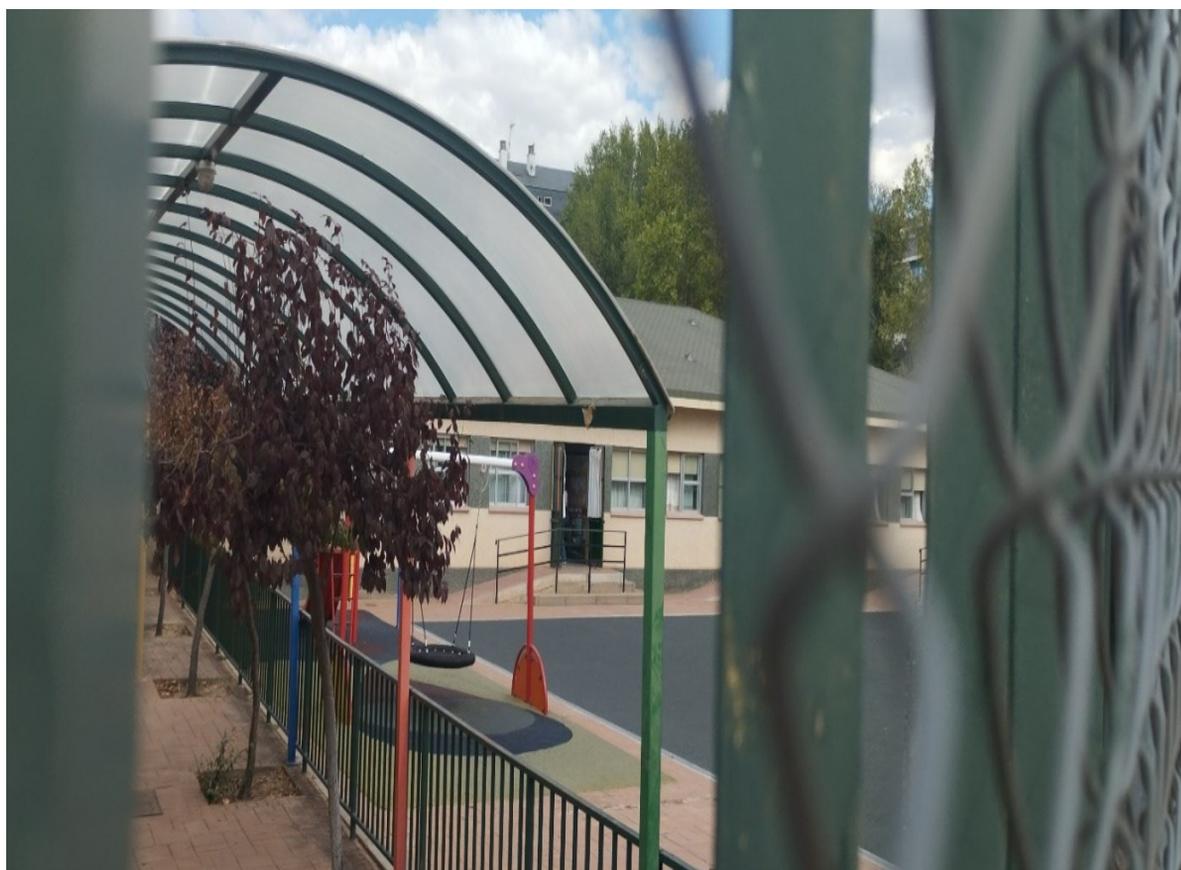
Tras el paso de la borrasca *Filomena*, **los tejadillos dañados aún no han sido repuestos**. Además, los **baños del alumnado presentan un olor persistente e insoportable**, lo que evidencia la necesidad de una intervención urgente.

No se ha producido ningún avance en estas actuaciones; los arreglos continúan sin ejecutarse.

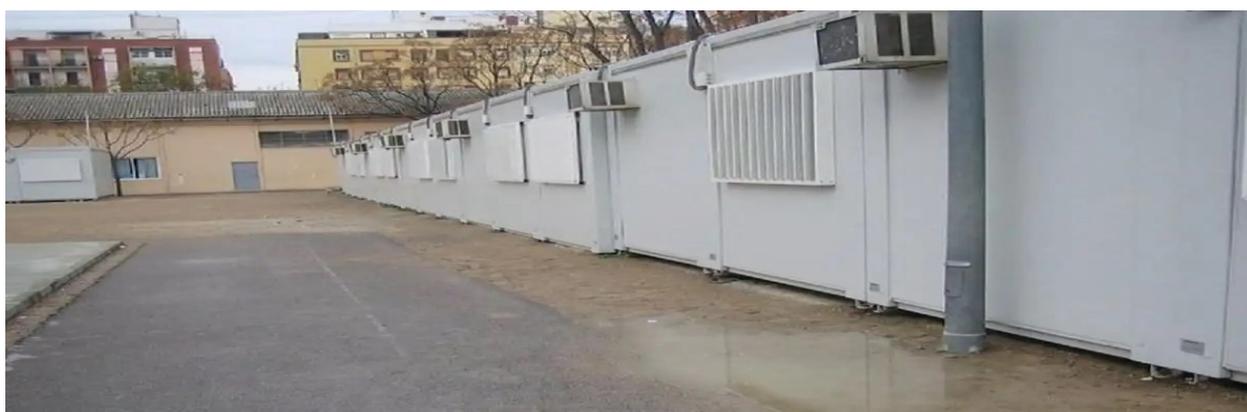
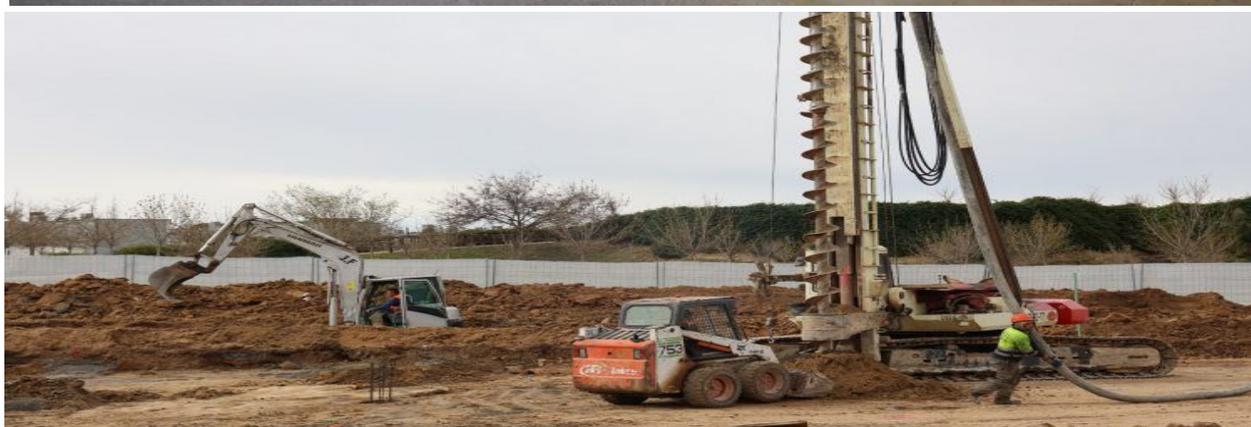
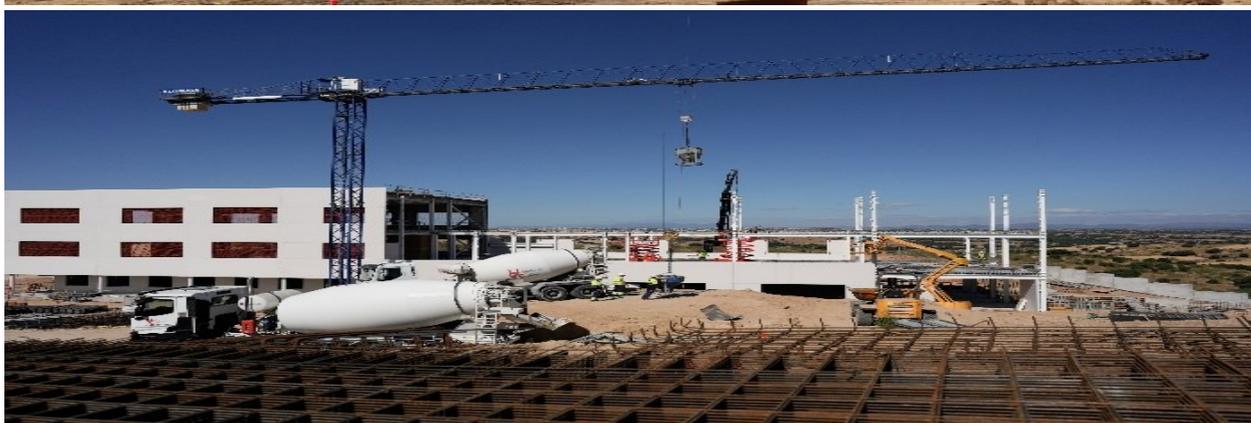
El centro tiene pendiente la **construcción completa de su edificio e instalaciones**, por lo que el alumnado continúa provisionalmente ubicado en el IES Gonzalo Chacón y en módulos prefabricados. Esta situación provoca una notable falta de espacio y condiciones inadecuadas para el desarrollo normal de la actividad educativa.

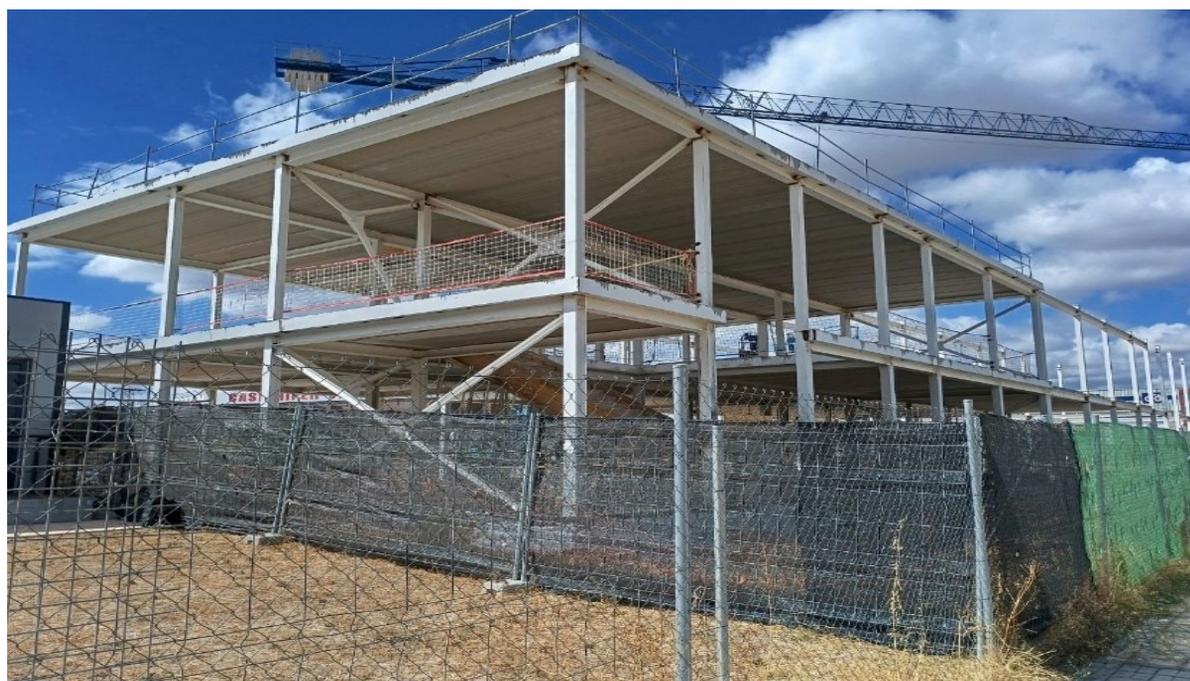
La construcción del centro se está desarrollando por fases. Actualmente, continúa **en obras la ampliación de uno de los edificios existentes**, cuya finalización estaba prevista para fechas ya superadas.

Paralelamente, se encuentra **en ejecución la construcción de un nuevo edificio completo**, también en obras, lo que está generando dificultades en el funcionamiento ordinario del centro y limitaciones de espacio para el alumnado.

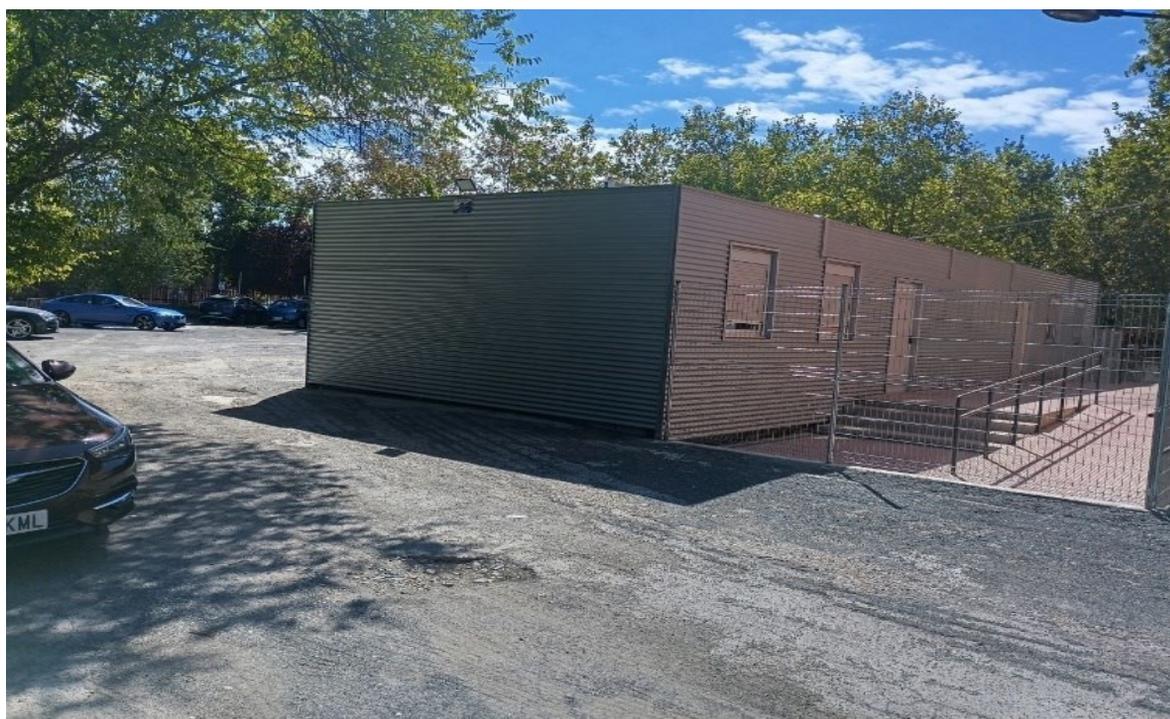
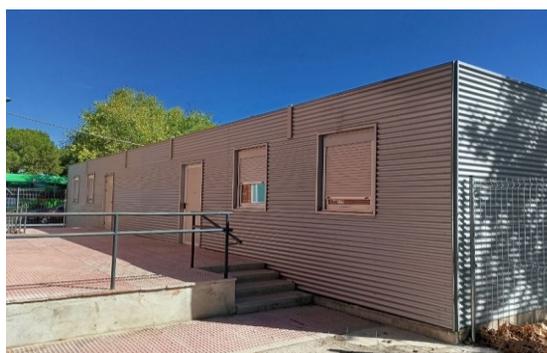
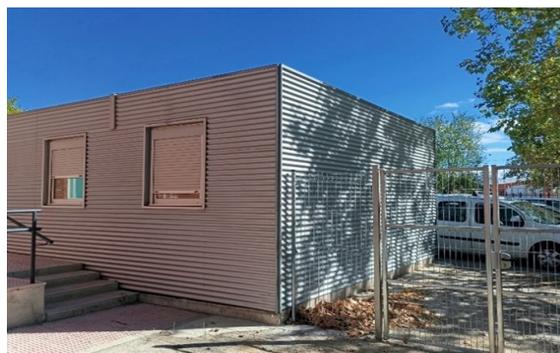
Informe detallado**LOCALIDAD: GETAFE****IES SATAFI**

El alumnado de Bachillerato continúa ubicado en aulas prefabricadas desde hace varios cursos, debido a la falta de espacio en las instalaciones del centro. Esta situación provisional se ha prolongado en el tiempo, afectando a la calidad de la enseñanza y a las condiciones adecuadas de aprendizaje.

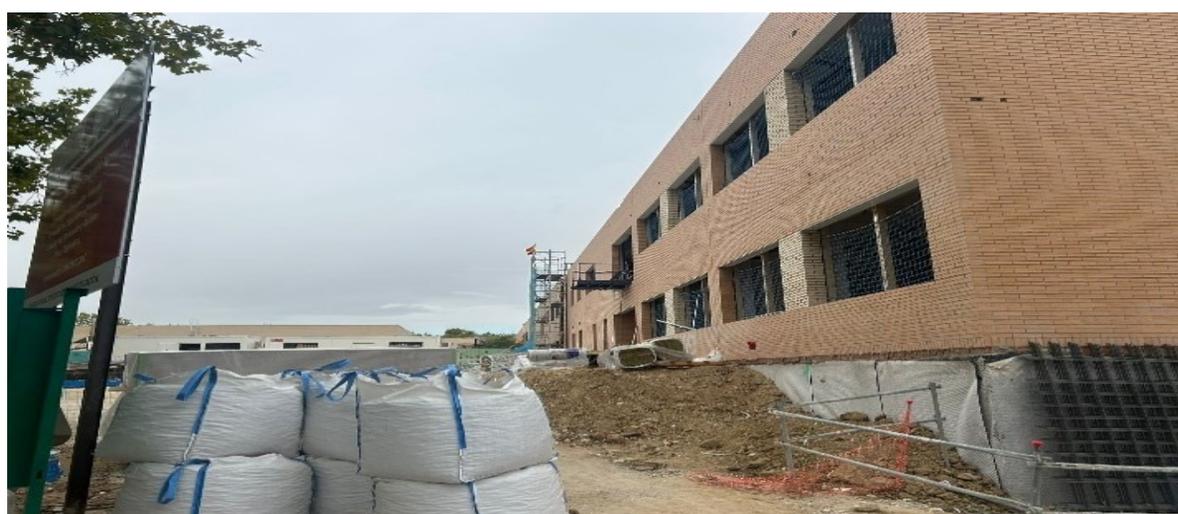
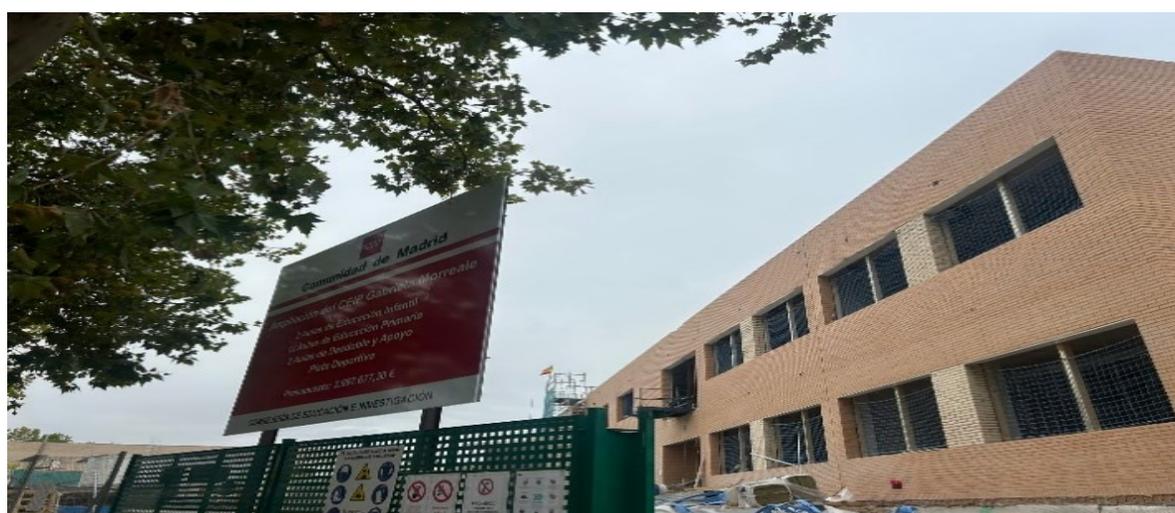
LOCALIDAD: LEGANÉS**CEIP GABRIELA MORREALE**

Continúan en **construcción** las dos nuevas aulas de Educación Infantil, varias aulas de Primaria, dos espacios destinados a **desdobles y apoyo**, así como una pista deportiva. Se prevé que todas estas actuaciones finalicen dentro del plazo establecido en el proyecto.

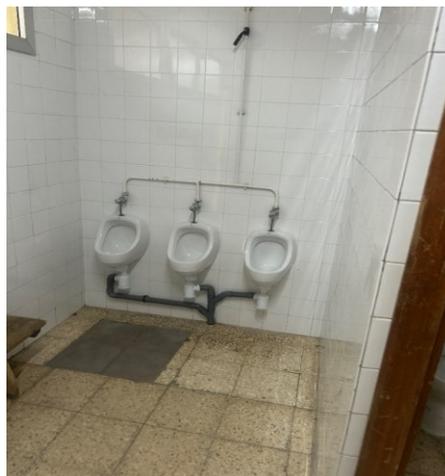
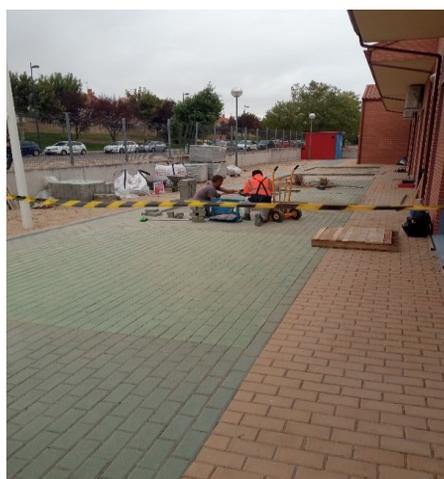
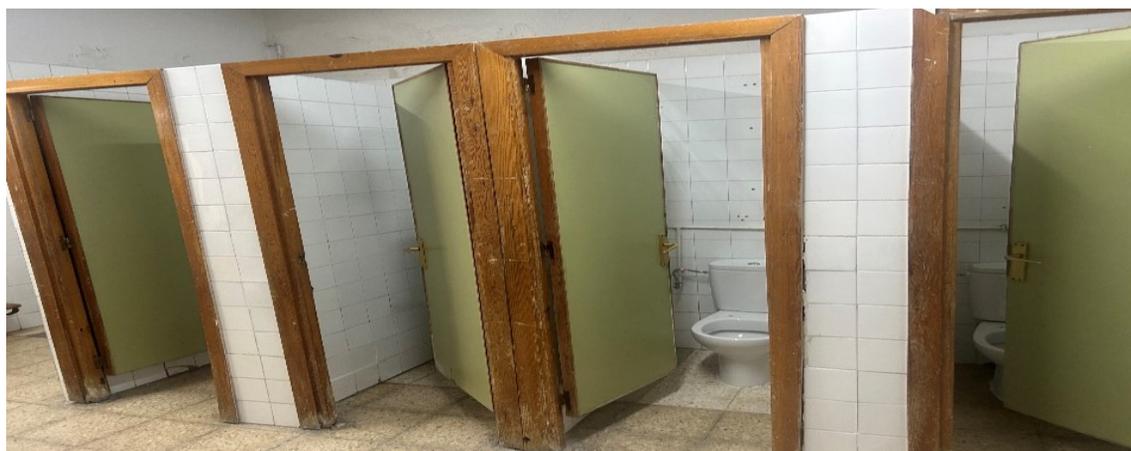
El centro requiere una **reforma integral de los baños de la planta baja**, ya que la carpintería es muy antigua y provoca que el alumnado pueda pillarse los dedos al cerrar las puertas. Además, las **cabinas carecen de mecanismos antipánico**, lo que ha ocasionado que algunos estudiantes queden accidentalmente encerrados.

Esta situación impide garantizar la privacidad y genera **episodios de ansiedad y desregulación emocional entre el alumnado**, por lo que resulta urgente acometer la sustitución de la carpintería y la instalación de cierres seguros y adecuados a la edad del alumnado.

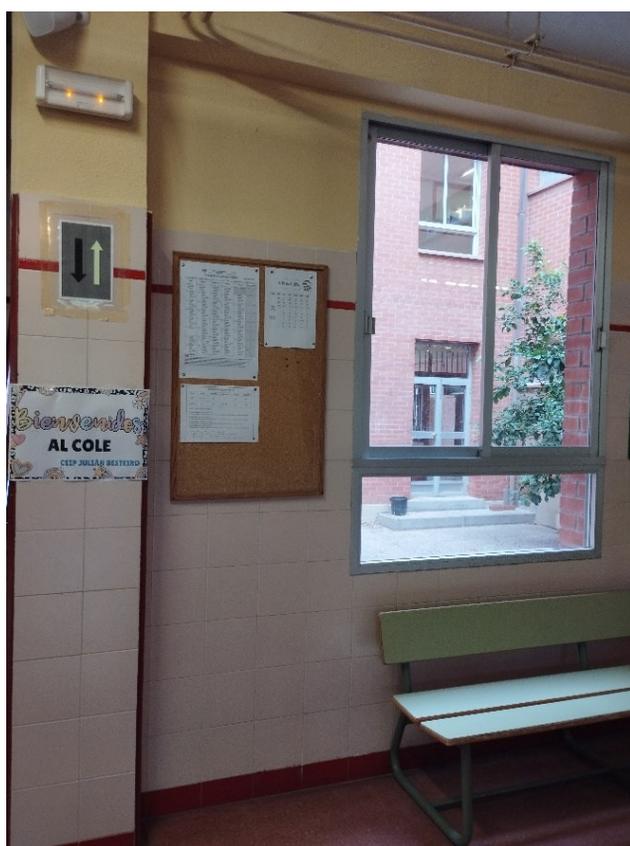
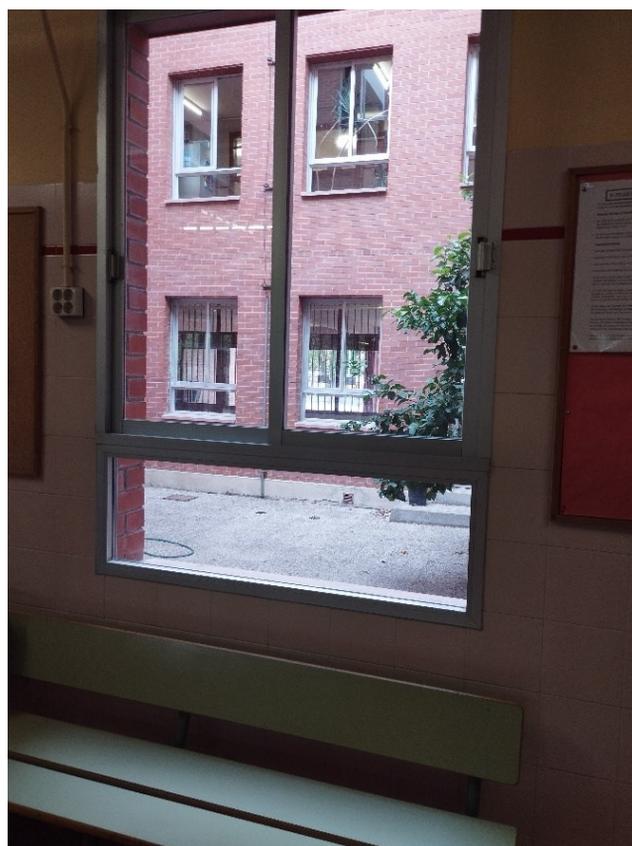
CEIP JULIÁN BESTEIRO

El centro tiene pendiente **la instalación de un ascensor necesario para garantizar la accesibilidad a todas las plantas.** Aunque la actuación corresponde al Ayuntamiento, la obra aún no ha sido iniciada.

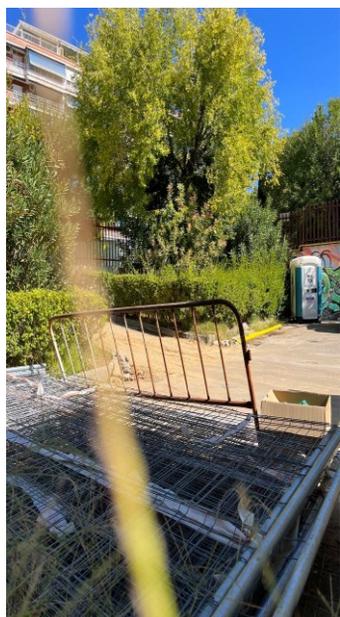
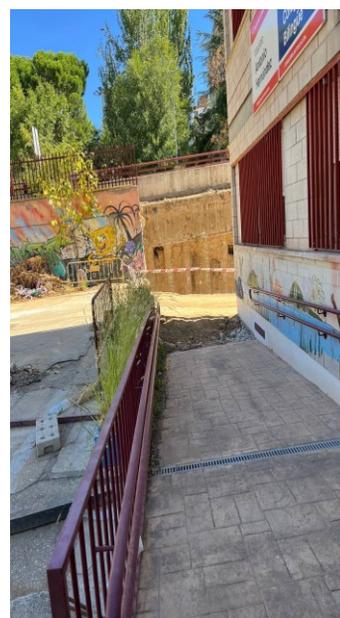
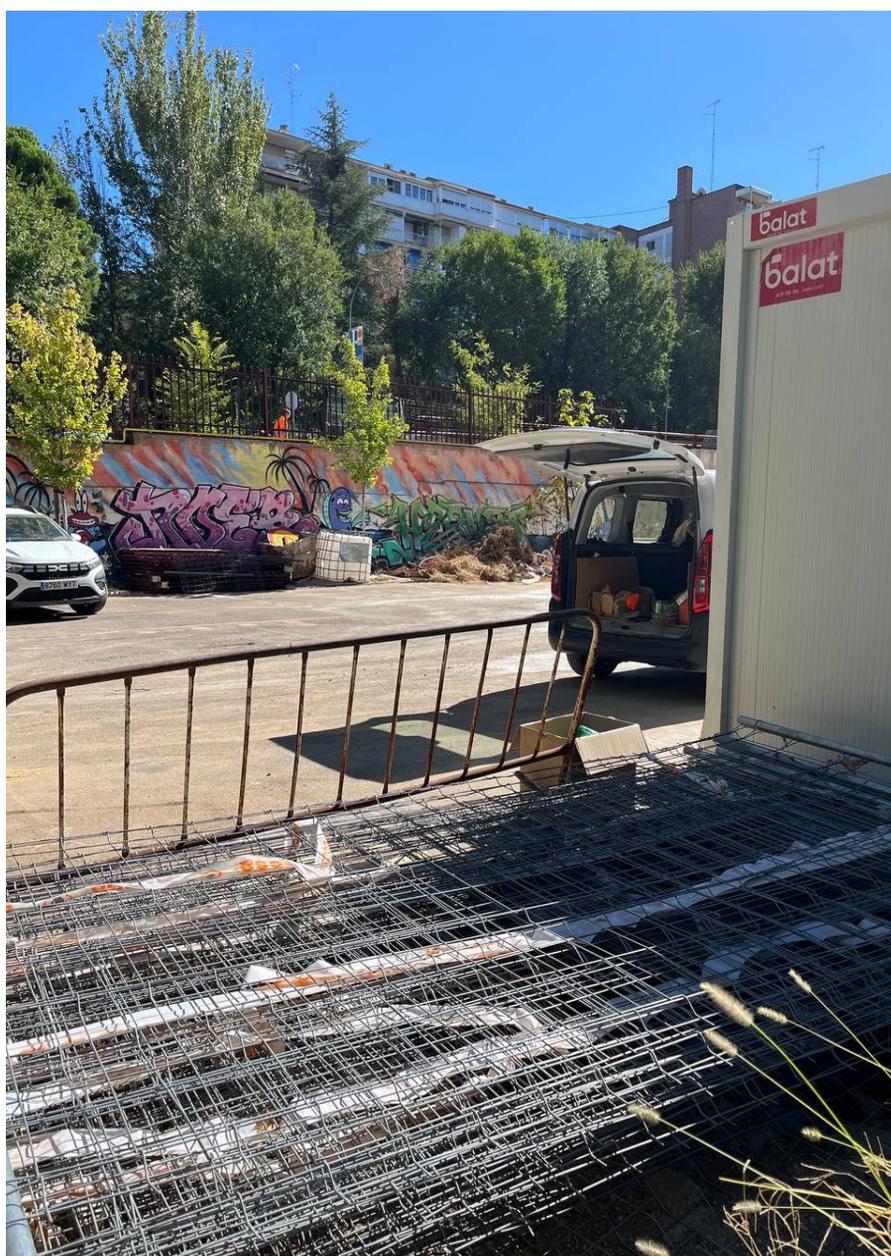
LOCALIDAD: MÓSTOLES **CEIP ANTONIO HERNÁNDEZ**

Se han iniciado las obras de reforma del patio, destinadas a mejorar las condiciones de uso y seguridad del espacio exterior del centro.
